Kirkonkylän asemakaavan muutos ja laajennus

LÄHDESELVITYS

Tuusniemen kunta

P55379

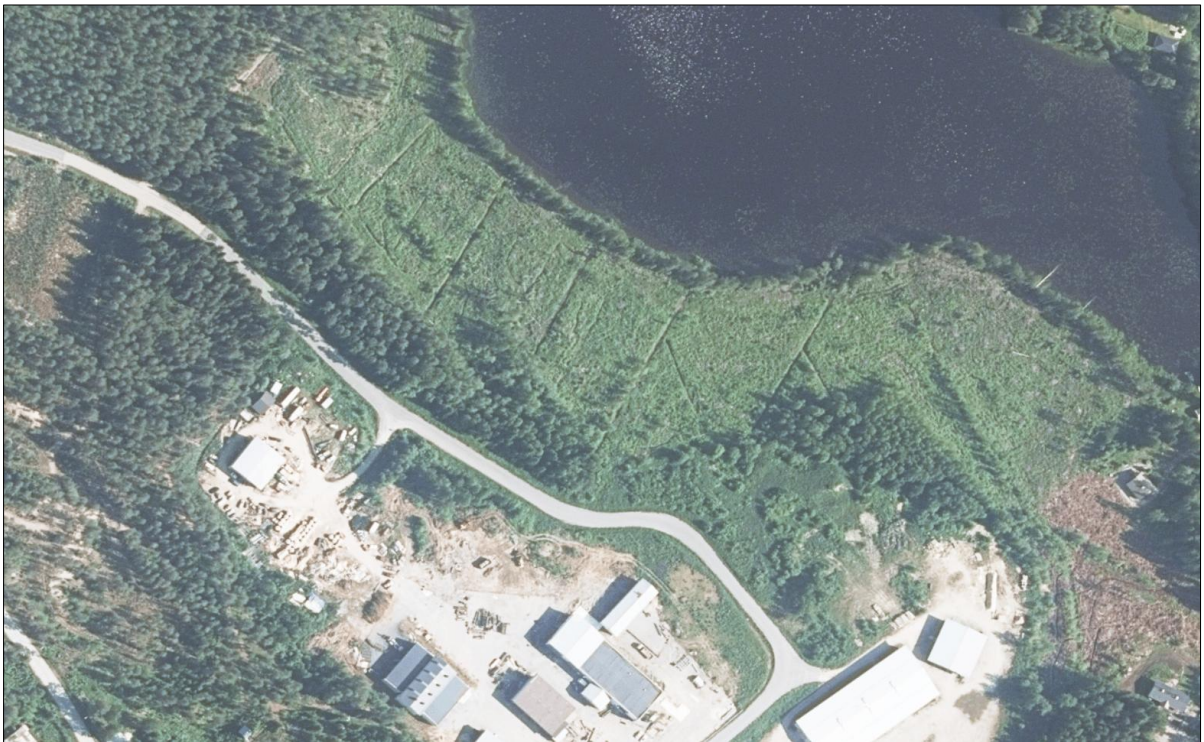
Kuva 7. Ote Ilmakuvaista vuodelta 2023. Maantäyttöaluetta ei ole vielä rakennettu.

Myöhemmin Kankaalantien rakentaminen, maantäyttö sekä muu rakentaminen pohjaveden muodostumisalueella ovat vaikuttaneet alueen lähdeluonteeseen. Ojittaminen on aiheuttanut lähdepurkautumisen hajaantumista ja kaivetut ojat ovat laskeneet hetepinnoilla vedenpintaa, jolloin alueen hetepintaisten lähteet ovat menettäneet niille ominaisen hetepinnan ja pääsosan ne ovat hävinneet. Lisäksi ojassa virtaavan pintaveden läpivirtaus on heikentänyt merkittävästi jäljelle jääneen lähteikön vedenlaatua ja nostanut lähdeveden lämpötilaa.

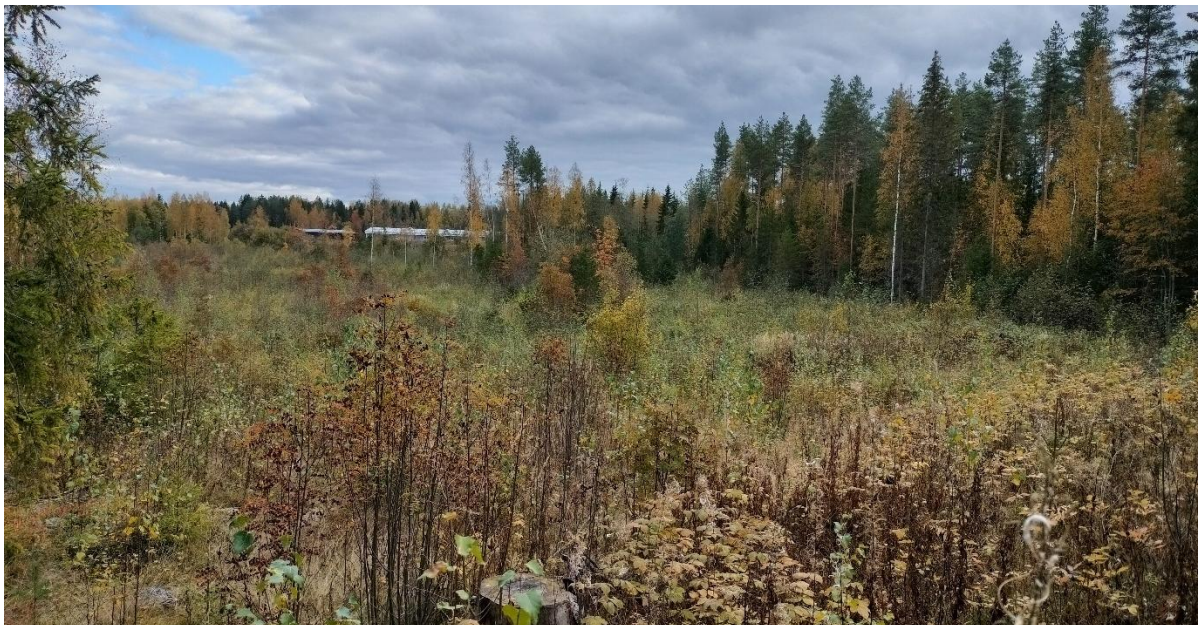
Kuva 9. Suojaharjun ja Vehmasen välinen alue on pääosin taimikkona.

Suojaharjun ja Vehmasen välinen alue on taimikkona (*Kuva 8, Kuva 9*). Suojaharjun ja Vehmasen välisellä alueella ilmenee pohjavesivaikutus monin paikoin. Nykyään pohjavesi purkautuu ojiin ja ilmenee Suojaharjun puoleisella osalla juurikosteutena sekä paikoin tihkupintana ojissa. Alueella on myös kuivuneita tihkupintoja. Samoin pohjavesivaikutus ilmenee siinä, että ojien varsilla ja ennen Vehmasen rantaa kasvaa pohjavesivaikutteisen veden purkupisteissä leskenlehteä. Pohjavedessä on rautaa ja tästä syystä purkautuva pohjavesi on paikoin ruosteista.

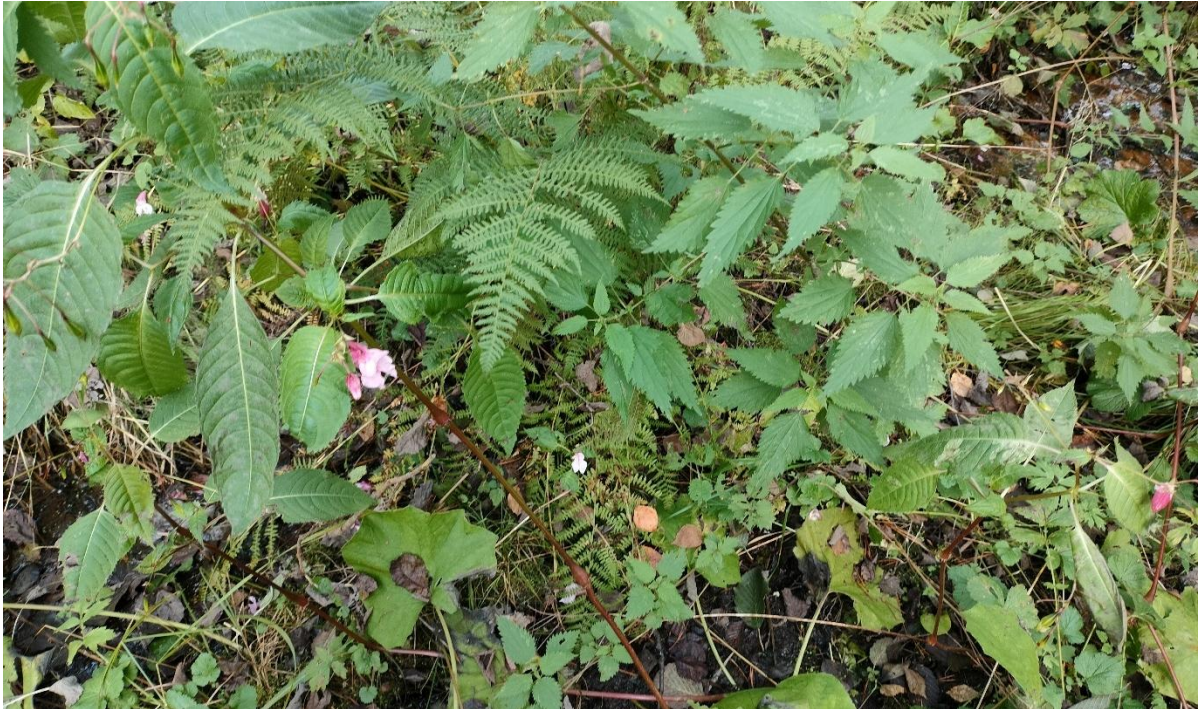
Kuva 10. Jättibalsamia kasvaa paikoin.

Jättipalsami, joka on säädetty haitalliseksi vieraslajiksi koko EU:n alueella, kasvaa paikoittain Suojaharjun puoleisella alueella (*Kuva 10*).

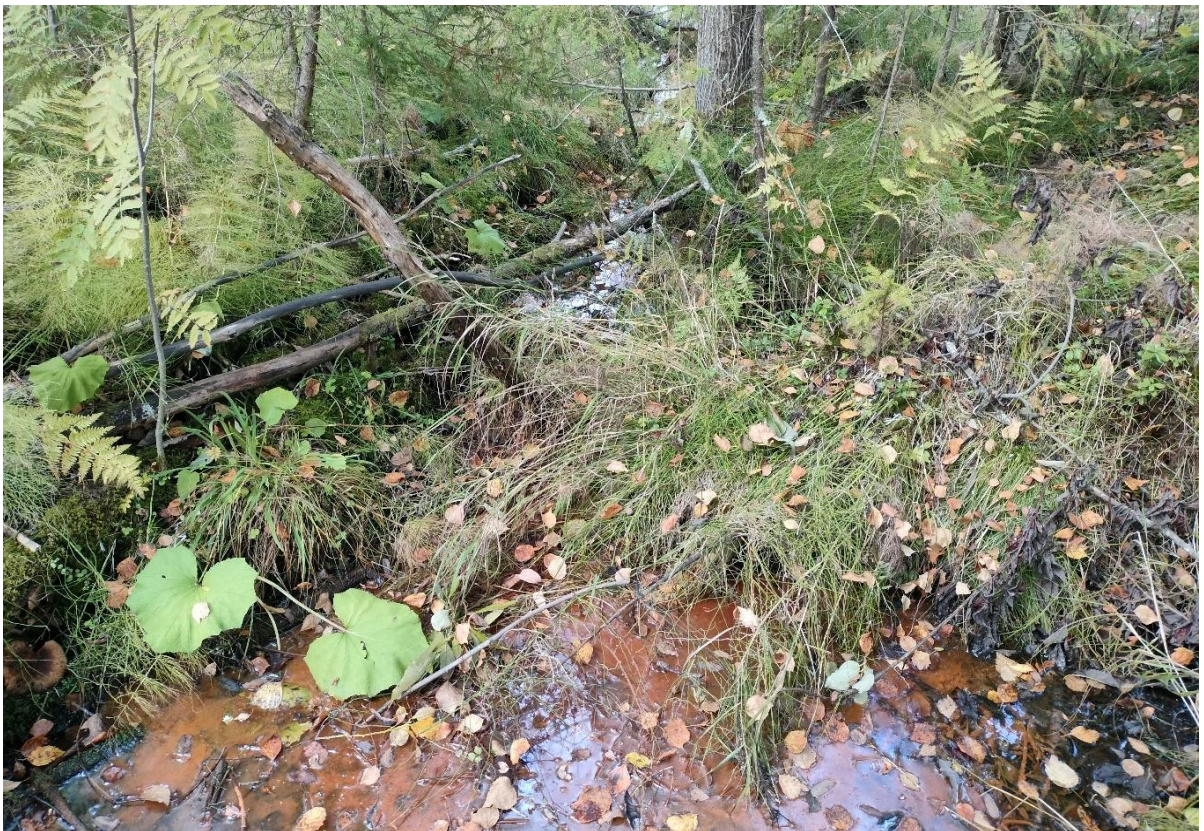
Kuva 11. Alueella purkautuva pohjavesi on rautapitoista ja se purkautuu ojissa olevien tihkupintojen kautta ojauomiin. Ojan varressa kasvaa leskenlehteä, joka ilmentää pohjavesivaikutusta.

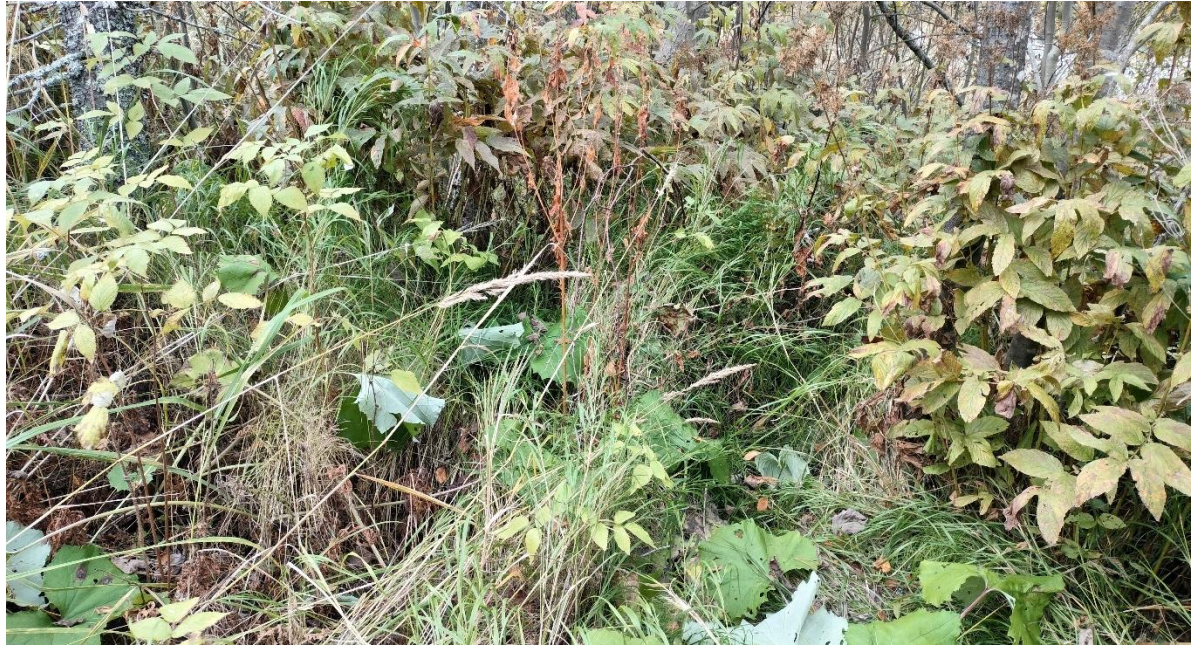
Kuva 12. Ennen rantaa ilmenee pohjavesivaikutus niissä kohdissa, missä vesi purkautuu rantaan ojien kohdalta. Paikoilla kasvaa leskenlehteä.

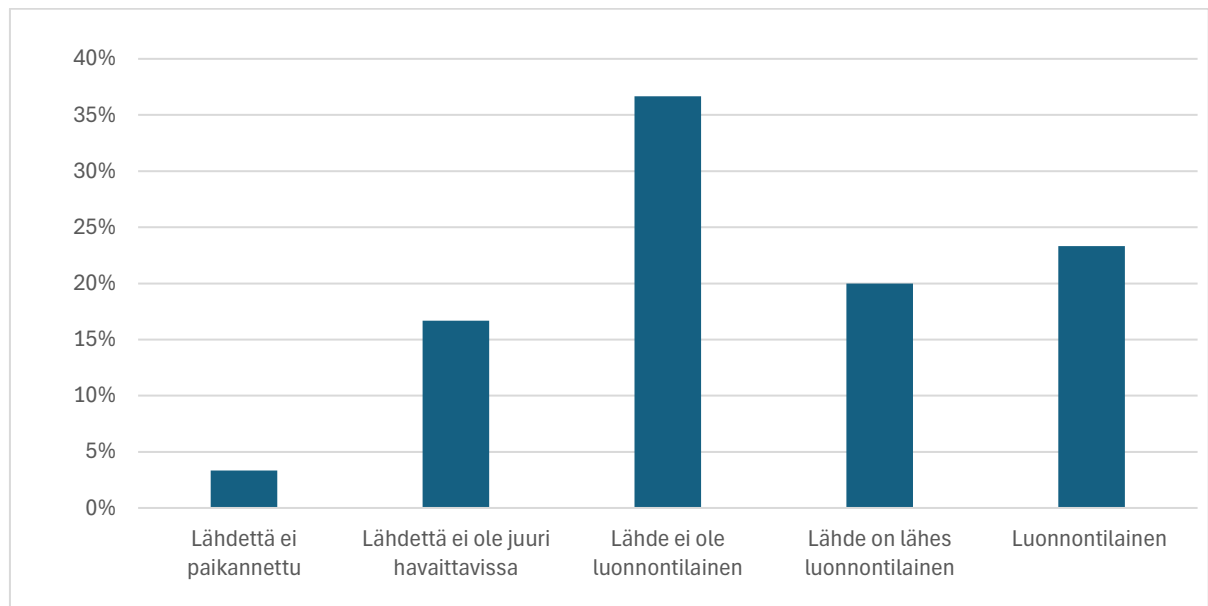
Kuva 13. Kartoitettujen lähteiden luonnontila.

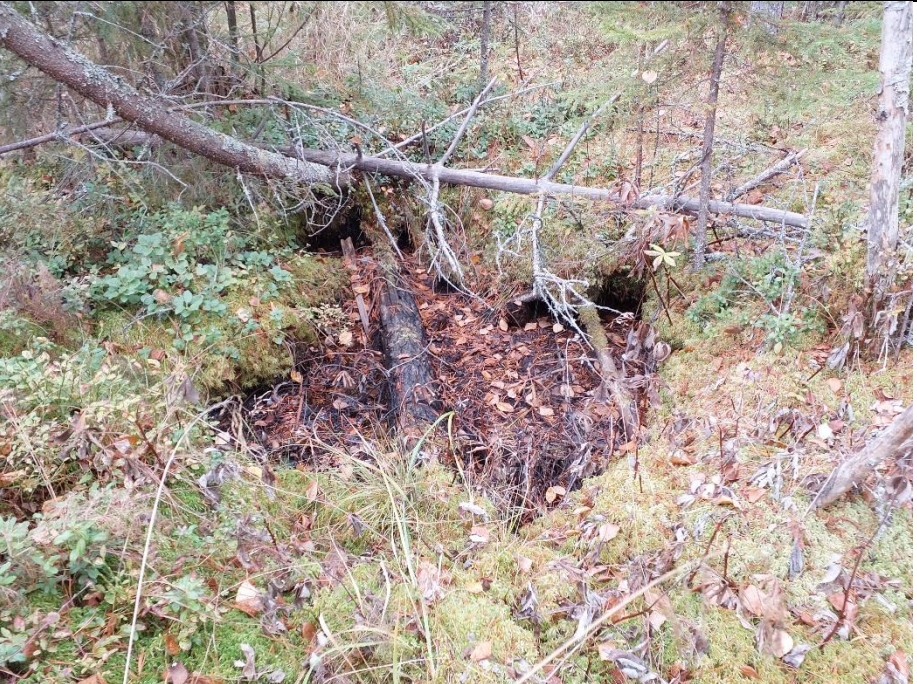
Lähteen pinta-ala (m ²)	1,6			
Veden lämpötila	- °C			
Lähteen rakenne	Lähde			
Purkautumispintojen määrä	1			
Pohjanlaatu	Turve			
Kuvaus	<p>Lähes luonnontilainen, vanha ajoura lähellä oleva allaslähde, jonka koko on 1,3 x 1,2 m. Avoallas oli kartoitushetkellä kuivana. Lähteestä lähtee laskunoro, joka oli myös kartoitushetkellä kuivana. Noron varressa kasvaa mm. kalvaskuirisammal, otasammal, korpikasitikka ja kurjenjalka. Kuivana olo viittaa orsivesilähteeseen.</p>			
Lähdepuro/-noro	kyllä			
Lähteen virtaama (m ³ /d)				
Arvioitu	0			
Mitattu				
Lähteen lajistollinen monipuolisuus	Lähteitä indikoiva lajisto niukka

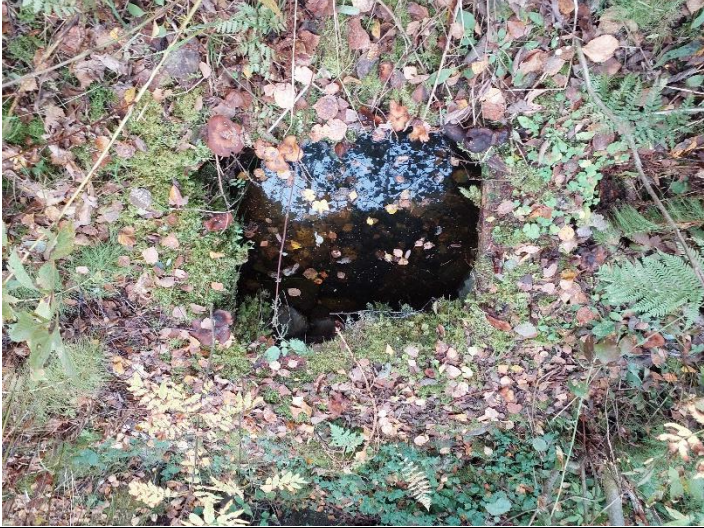
Lähteen pinta-ala (m ²)	1		
Veden lämpötila	- °C		
Lähteen rakenne	Lähde		
Purkautumispintojen määrä	1		
Pohjanlaatu	ei havaintoa		
Kuvaus			
Lähde, joka on kivetty. Altaan koko 1 x1 m. Lähde on tuoreessa lehdoissa.			
Lähdepuro/-noro	Ei

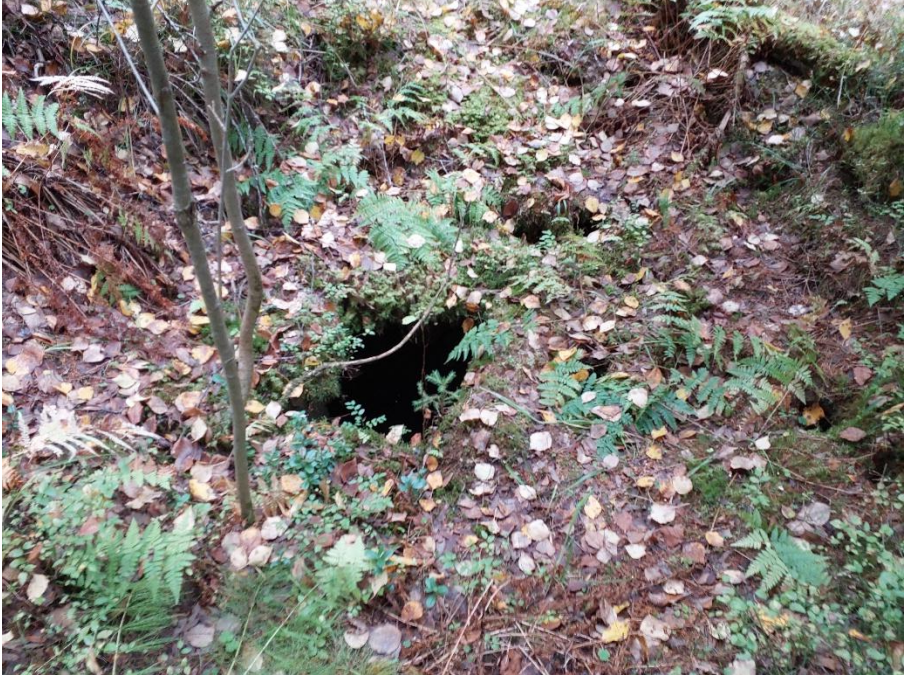
Lähteen pinta-ala (m ²)	1		
Veden lämpötila	5,8 °C		
Lähteen rakenne	Lähde		
Purkautumispintojen määrä	1		
Pohjantaatu	ei havaintoa		
Kuvaus Kivikaivo, ei noroa.			
Lähdepuro/-noro	Ei

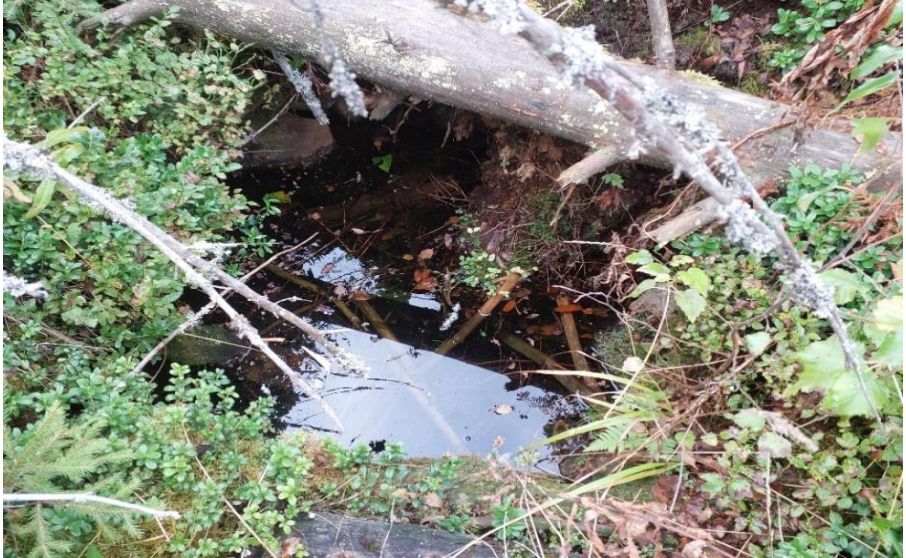
Lähteen pinta-ala (m ²)	0,9		
Veden lämpötila	5,8 °C		
Lähteen rakenne	Lähde		
Purkautumispintojen määrä	1		
Pohjanlaatu	ei havaintoa		
Kuvaus			
Reunat kivetty aikoinaan, luonnontilaisen kaltainen.			
Lähdepuro/-noro	Ei

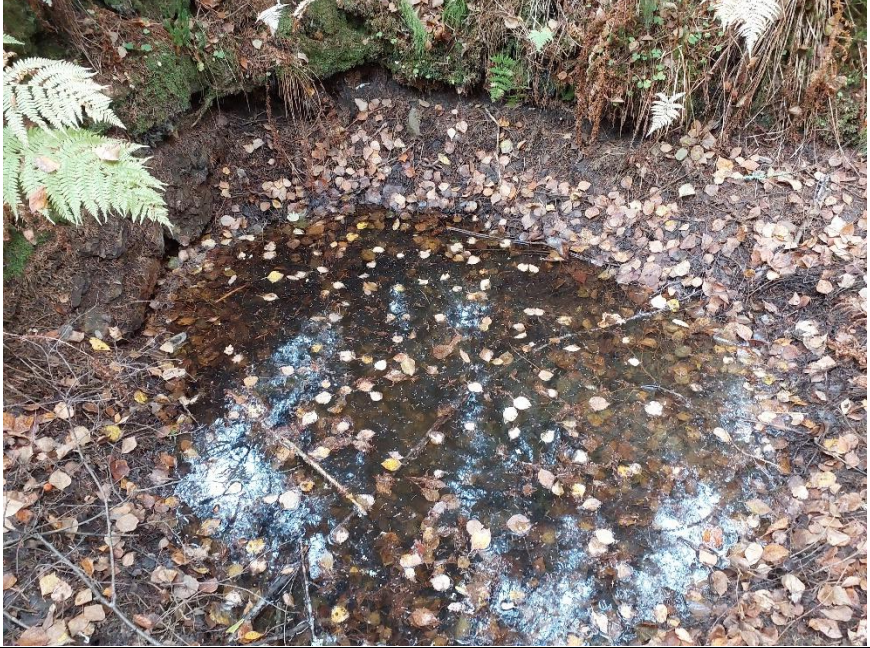
Lähteen pinta-ala (m ²)	1		
Veden lämpötila	5,5 °C		
Lähteen rakenne	Lähde ja noro		
Purkautumispintojen määrä	1		
Pohjanlaatu	Hiekka		
Kuvaus			
Inventointi hetkellä lähde oli vähävetinen ja laskunoro oli kuivana.			
Lähdepuro/-noro	Kyllä

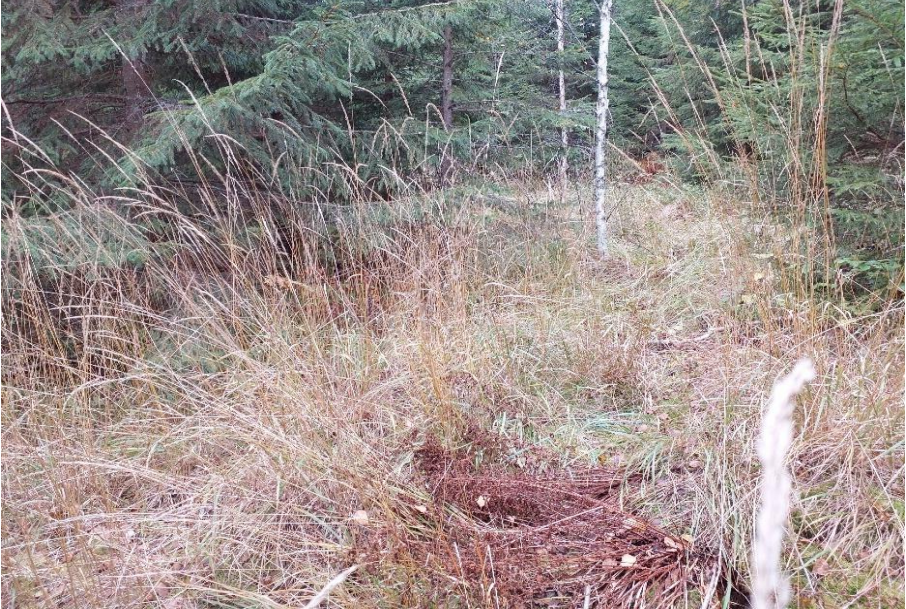
Nro	20	Nimi	Suursuon lähde
Vesil. 2: 11 § Eräiden vesiluontotyyppien suojeleminen, luonnontilainen lähde			Kyllä: - Ei: X
Luonnontila	Ei luonnontilainen

Lähteen pinta-ala (m ²)	-		
Veden lämpötila	- °C		
Lähteen rakenne	-		
Purkautumispintojen määrä	-		
Pohjanlaatu	ei havaintoa		
Kuvaus			
Ei löytynyt. Lähde on hävinnyt.			
Lähdepuro/-noro	Ei

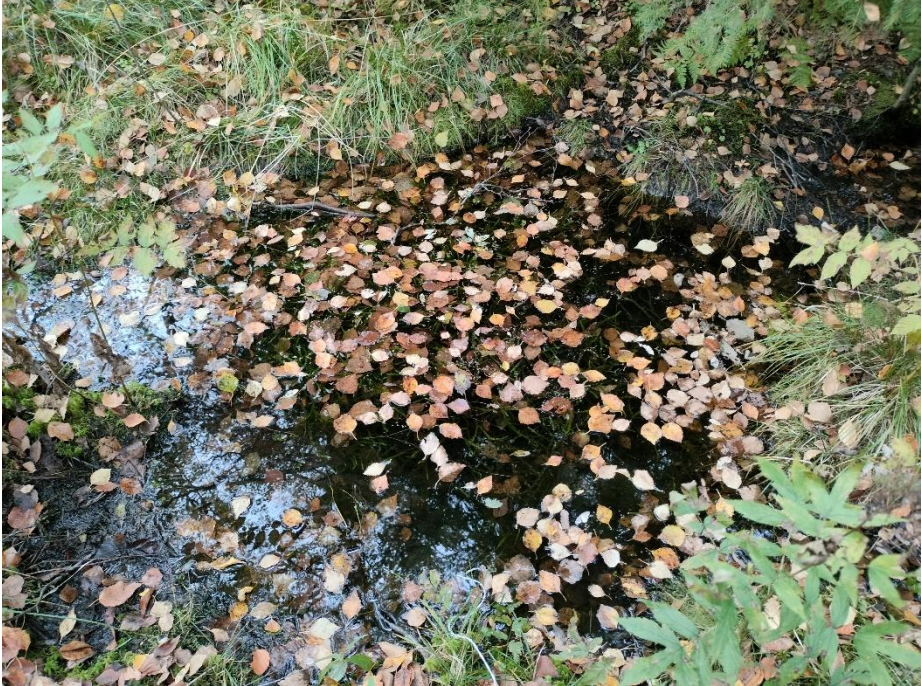
Lähteen pinta-ala (m ²)	4		
Veden lämpötila	5,0 °C		
Lähteen rakenne	Lähde ja noro		
Purkautumispintojen määrä	1		
Pohjanlaatu	Hiekka		
Kuvaus			
Luonnontilainen lähdeallas on Lintumäen eteläreunalla. Lähdealtaan reunuksella on rakkasammalkasvustoa ja lähellä he- tepinettä. Monipuolinen kenttä- ja pohja- kerros.			
Lähdepuro/-noro	Kyllä

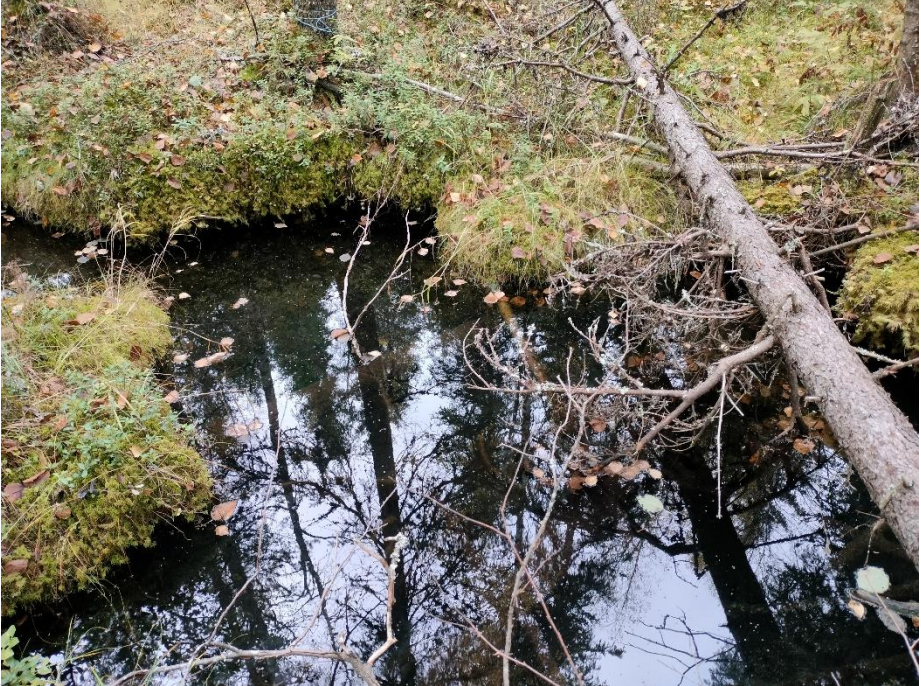
Lähteen pinta-ala (m ²)	yli 40		
Veden lämpötila	4,3 °C		
Lähteen rakenne	Lähde		
Purkautumispintojen määrä	Useita		
Pohjanlaatu	Hiekka		
Kuvaus			
Edustava lähdekokonaisuus. Useita lähdealtaita. Ainakin kahdeksan isompaa lähdeallasta (1 x 2 m, 1 x 2 m, 4 x 2 m, 2 x 2 m, 1 x 5, 1 x 3 m, 3 x 1 m ja 1 x 2 m). Pie-nempi (alle 1 x 1 m) altaita on 11 kpl. Ne ovat sijoittuneet Lintumäen eteläreunalta Lintunevan suuntaan. Puustoisella suosalla on mosaiikkinen ruohokorpi- ja aitokorpiakasvillisuus. Tihkupinta- ja pohjavesivaikutteinen välipintakasvillisuus ja varpuvaltainen mätäs-pinta vuorottelevat. Pohjavesi virtaan suolle päin turpeen alla.			
Lähdepuro/-noro	-

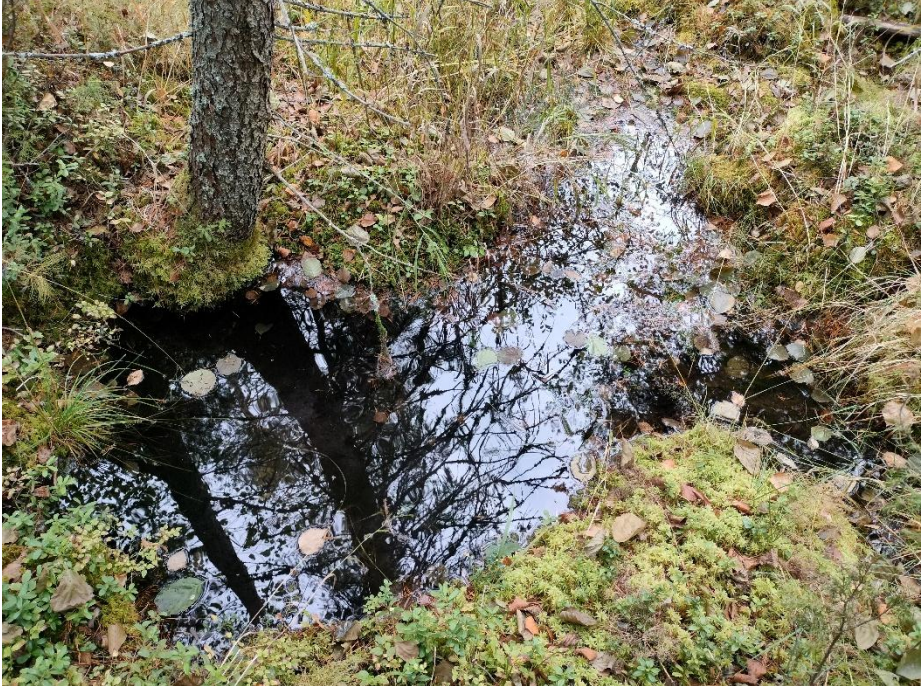
Lähteen pinta-ala (m ²)	2		
Veden lämpötila	4,8 °C		
Lähteen rakenne	Lähde		
Purkautumispintojen määrä	1		
Pohjanlaatu	Hiekka		
Kuvaus			
Lähdeallas, josta pohjavesi virtaa noroa pitkin suolle Lintulammen suuntaan. Noro on luonnontilainen. Norossa veden lämpötila 7,8 °C. Noron pituus noin 30 m. Lähdealtaan reunus on rakkasammalpeitteinen.			
Lähdepuro/-noro	Kyllä

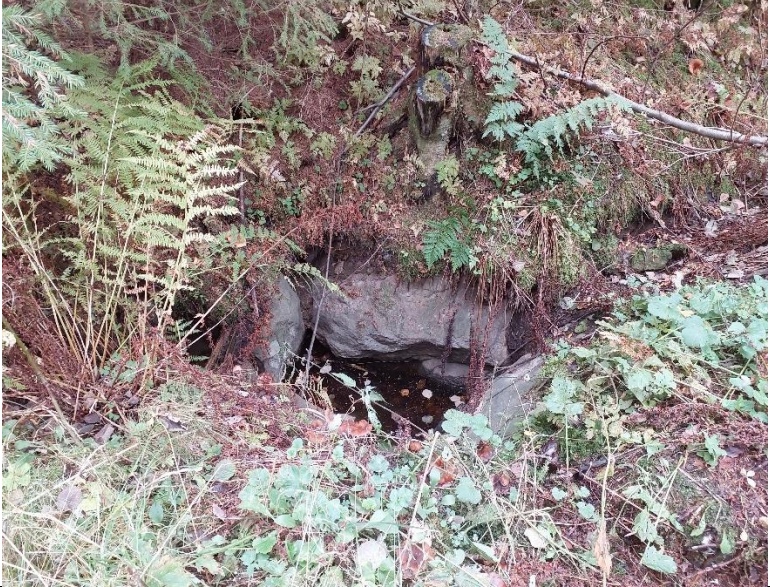
Lähteen pinta-ala (m ²)	0,4		
Veden lämpötila	8,2 °C		
Lähteen rakenne	Lähde		
Purkautumispintojen määrä	1		
Pohjanlaatu	ei havaintoa		
Kuvaus Reunat on kivetty.			
Lähdepuro/-noro	Ei

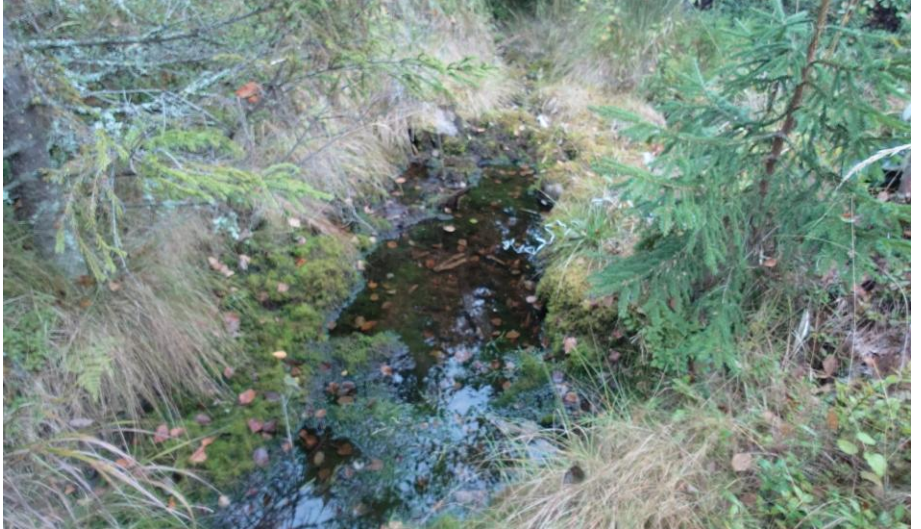
Lähteen pinta-ala (m ²)	1,54		
Veden lämpötila	6,6 °C		
Lähteen rakenne	Lähde		
Purkautumispintojen määrä	1		
Pohjanlaatu	ei havaintoa		
Kuvaus Luonnontila heikentynyt, ajettu ilmeisesti hakkuun yhteydessä yli.			
Lähdepuro/-noro	Ei

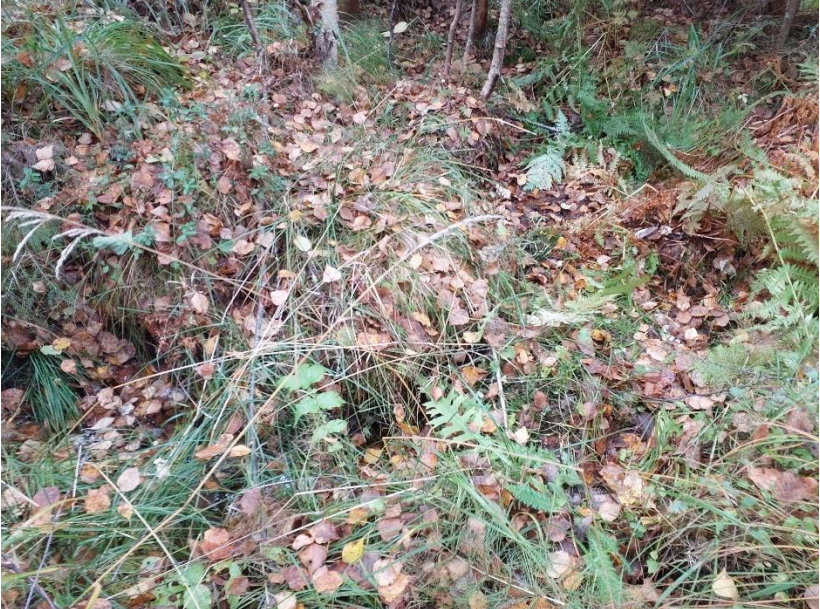
Lähteen pinta-ala (m ²)				
Veden lämpötila	8,2 °C			
Lähteen rakenne	Tihkupinta			
Purkautumispintojen määrä				
Pohjanlaatu				
Kuvaus				
Kaksi erillistä tihkupintaa, jossa ei selkeää laskunoroa, tihkupintojen väli noin 5 metriä. Ensimmäinen tihkupinta taimikossa ja toinen nuoressa kasvatusmetsässä. Alempi tihkupinta luonnontilaisen kaltainen. Lähdettä ei ole havaittavissa.				
Lähdepuro/-noro	Ei			
Lähteen virtaama (m ³ /d)				
Arvioitu	- m ³ /d			
Mitattu				
Lähteen lajistollinen monipuolisuus	Lähteitä indikoiva lajisto niukka

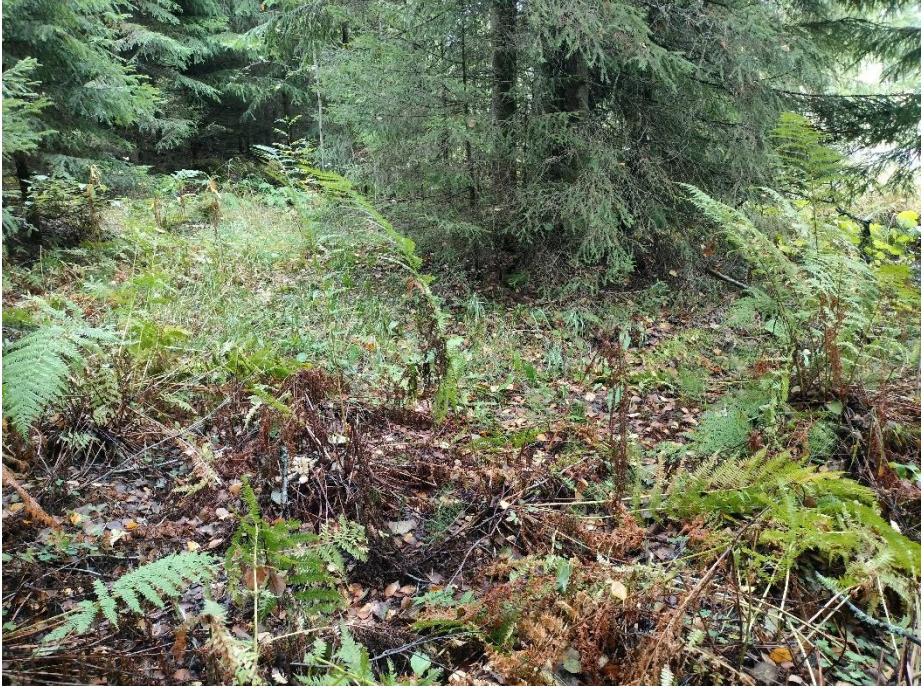
Lähteen pinta-ala (m ²)			
Veden lämpötila	- °C		
Lähteen rakenne	Lähde		
Purkautumispintojen määrä	0		
Pohjanlaatu	ei havaintoa		
Kuvaus			
Lähde on kuivunut. Pohjaveden läheisyyttä (juurikosteus) ilmentää ojassa kasvava leskenlehti.			
Lähdepuro/-noro	Ei

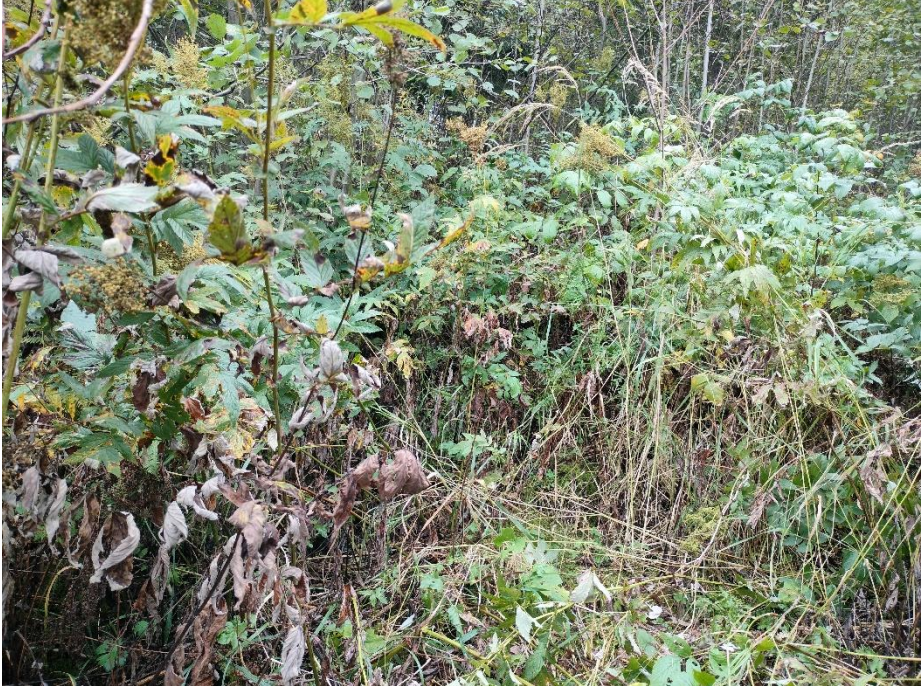
Lähteen pinta-ala (m ²)	-		
Veden lämpötila	- °C		
Lähteen rakenne			
Purkautumispintojen määrä	-		
Pohjanlaatu	ei havaintoa		
Kuvaus			
Lähde on kuivunut. Pohjaveden läheisyyttä ilmentää leskenlehti.			
Lähdepuro/-noro	Ei

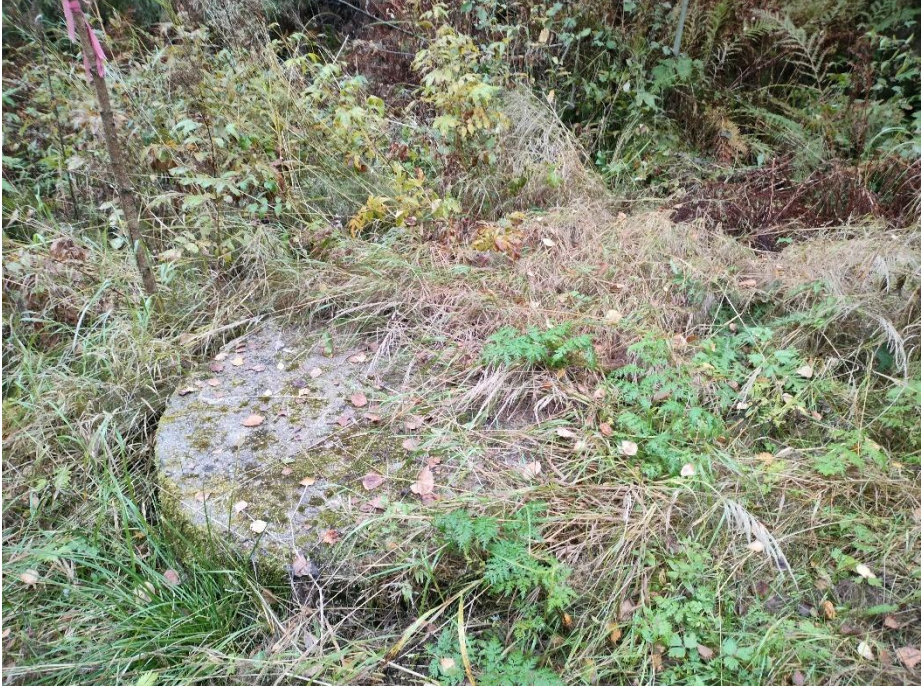
Lähteen pinta-ala (m ²)	-		
Veden lämpötila	- °C		
Lähteen rakenne	-		
Purkautumispintojen määrä	-		
Pohjanlaatu	ei havaintoa		
Kuvaus Kaivolähde, betonirengas. Lähdekasvillisuutta kaivon ympärillä. Tihkupintaan on noin 20 x 30 m alalla. Tihkupinnoilta vesi purkautuu ojaan. Uomassa veden lämpötila oli 7,8 °C.			
Lähdepuro/-noro	Ei

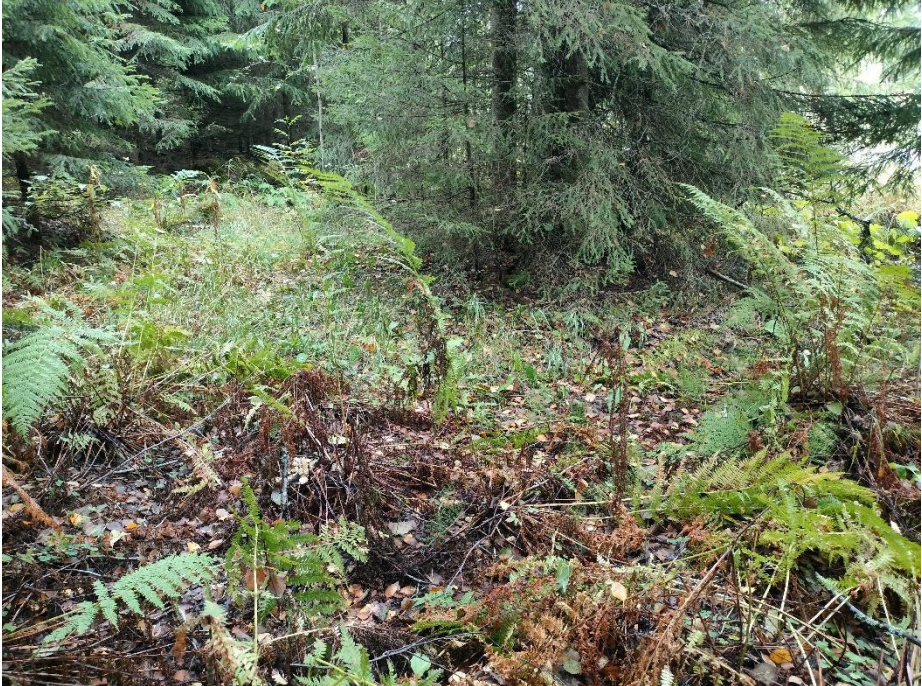
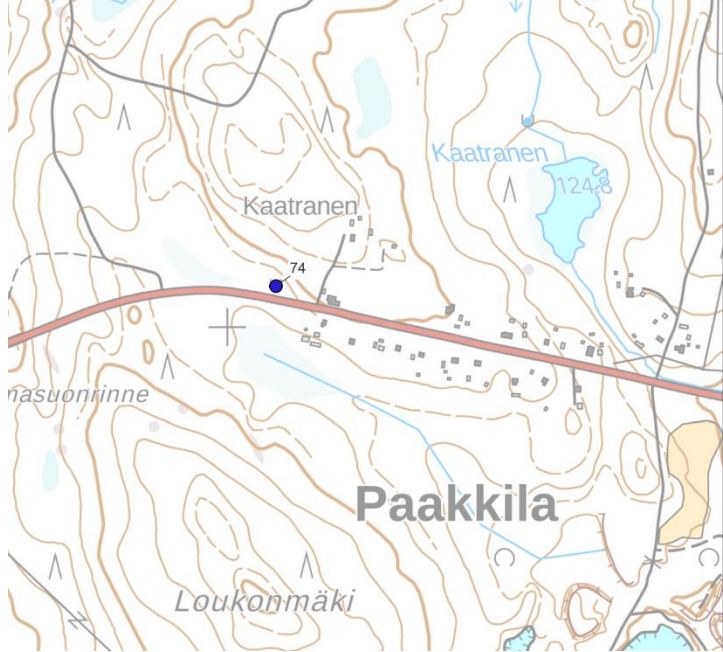
Nro	74	Nimi	Kaatrasen lähde
Vesil 2: 11 § Eräiden vesiluontotyyppien suojelu, luonnontilainen lähde		Kyllä: -	Ei: X
Luonnontila	Lähdettä ei ole havaittavissa

Lähteen pinta-ala (m ²)	-		
Veden lämpötila	-		
Lähteen rakenne	Tihkupinta		
Purkautumispintojen määrä	-		
Pohjanlaatu	ei havaintoa		
Kuvaus Kuiva tihkupinta. Saniaisvaltaista lehto- ja korpikasvillisuutta.			
Lähdepuro/-noro	Ei

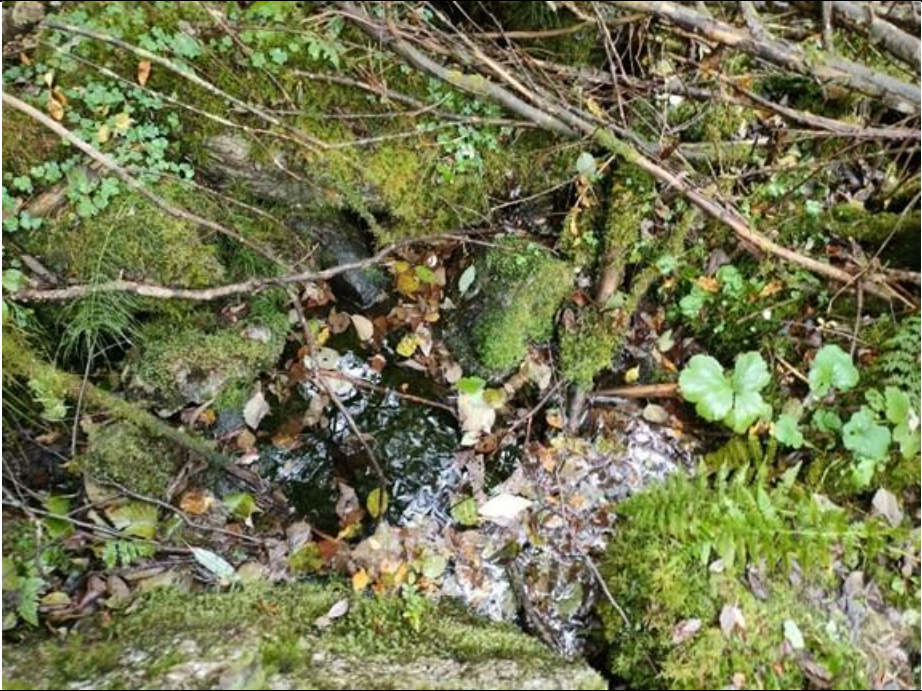
Lähteen pinta-ala (m ²)	1		
Veden lämpötila	12,3 °C		
Lähteen rakenne	allaslähde		
Purkautumispintojen määrä	1		
Pohjanlaatu	Kivi, hiekka		
Kuvaus			
Metsittyneen rantapellon reunassa oleva lähde, joka on aikaisemmin ollut karjan juomapaikka ja sen takia lähde on kivetty. Luonnontilaistunut. Antosuudeltaan heikko lähde. Pohjavesi purkautuu suoraan vanhaan sarkaojaan.			
Lähdepuro/-noro	Ei

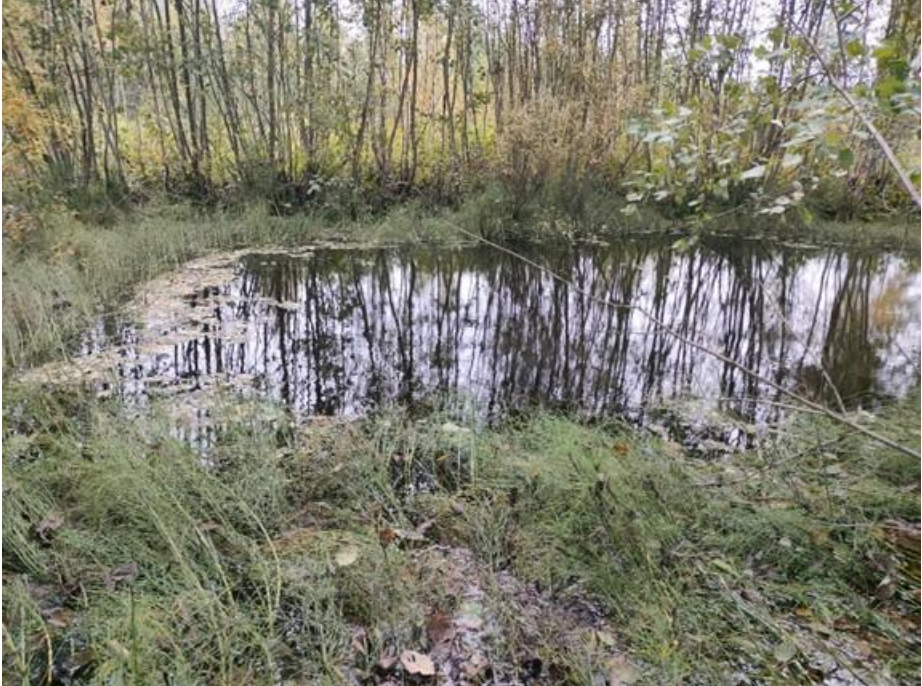
Lähteen pinta-ala (m ²)	80		
Veden lämpötila	12,2 °C		
Lähteen rakenne	Lähde		
Purkautumispintojen määrä	1		
Pohjanlaatu	ei havaintoa		
Kuvaus			
Laaja allaslähde. Lähteestä pohjavesi purkautuu etelään tihkupinnalle, jonka laajuus on noin 50 x 30 m. Pohjavesi purkautuu altaasta penkan läpi. Tihkupinta-alue on varttuvalla taimikolla.			
Lähdepuro/-noro	Ei

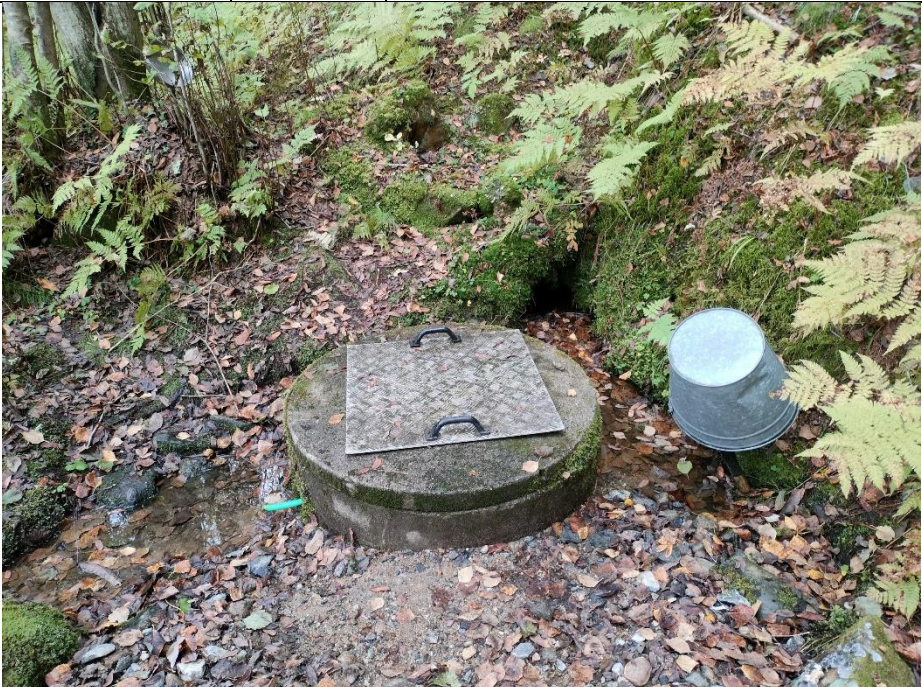
Lähteen pinta-ala (m²)			
Veden lämpötila	5,4 °C		
Lähteen rakenne	-		
Purkautumispintojen määrä	1		
Pohjanlaatu	kivi ja sora		
Kuvaus			
<p>Lähteeseen on rakennettu kaivo. Ylivuoto ohjautuu noromaiseen uomaan, joka purkautuu tieojaan. Noron pituus 10–20 m. Pohjavettä purkautuu osin kiven alta. Lähteen ja tien välissä on lehto, mistä pohjavesi purkautuu tihkupinnan kautta tieojaan. Pohjavettä ilmentävää lajistoa: suokeltto, leskenlehti sekä kilpilehväsammal ja korpilehväsammal.</p>			
Lähdepuro/-noro	kyllä

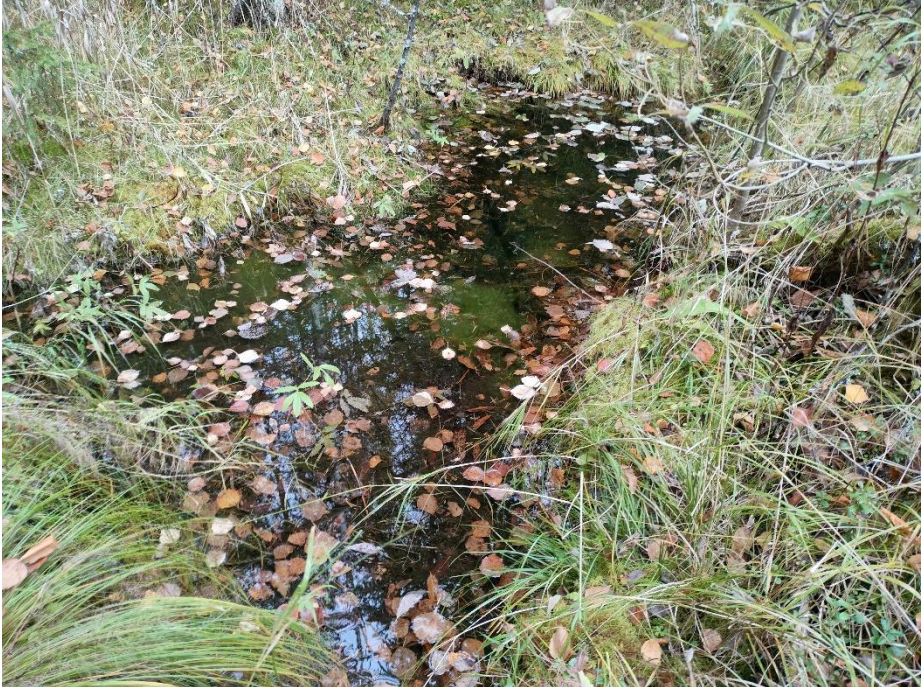
Lähteen pinta-ala (m ²)	1,6		
Veden lämpötila	5,4 °C		
Lähteen rakenne	lähde		
Purkautumispintojen määrä	1		
Pohjanlaatu	Hiekka		
Kuvaus			
Allaslähde, joka sijaitsee lähellä Luvelahden rantaa. Lähteestä vesi purkautuu lyhyen noron kautta Juojärveen. Norouoma oli kuivana. Lähteessä kasvaa isonäkinsammalta. Noron leveys noin 10 cm ja syvyys 2-3 cm.			
Lähdepuro/-noro	kyllä

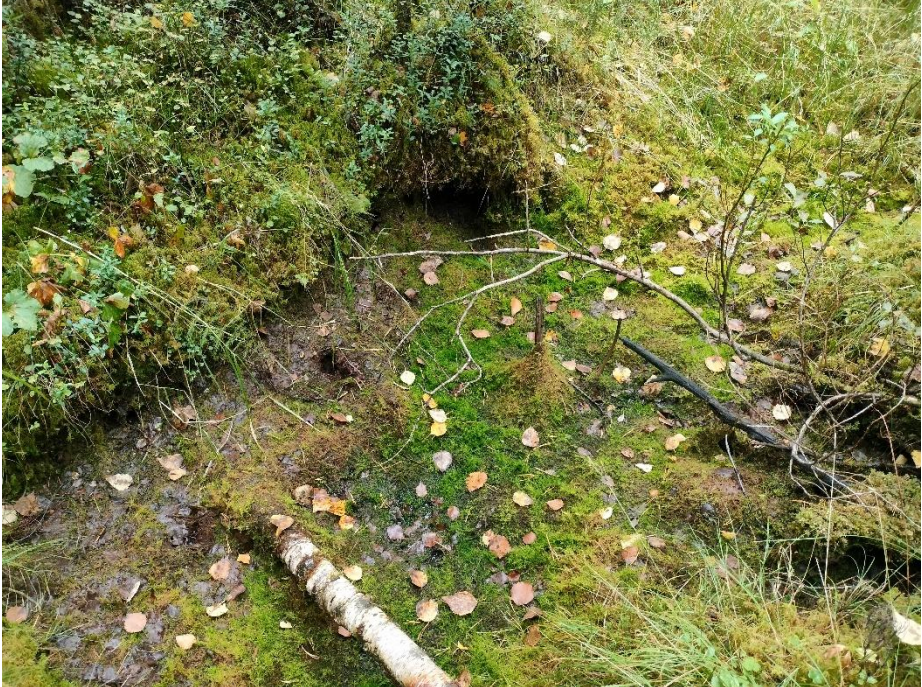
Lähteen pinta-ala (m ²)			
Veden lämpötila	12,5 °C*		
Lähteen rakenne	lähde		
Purkautumispintojen määrä	1		
Pohjanlaatu	hiekkä		
Kuvaus			
<p>Kuivahtanut luonnontilainen tihkupintainen lähteikkö. Kohde on edustava. Pohjavesi purkautuu lyhyen noron kautta suoraan metsäojaan. Hidas virtaus ja veden lämpötila oli 12,5 °C. Ojassa kasvaa leskenlehti.</p>			
Lähdepuro/-noro	kyllä

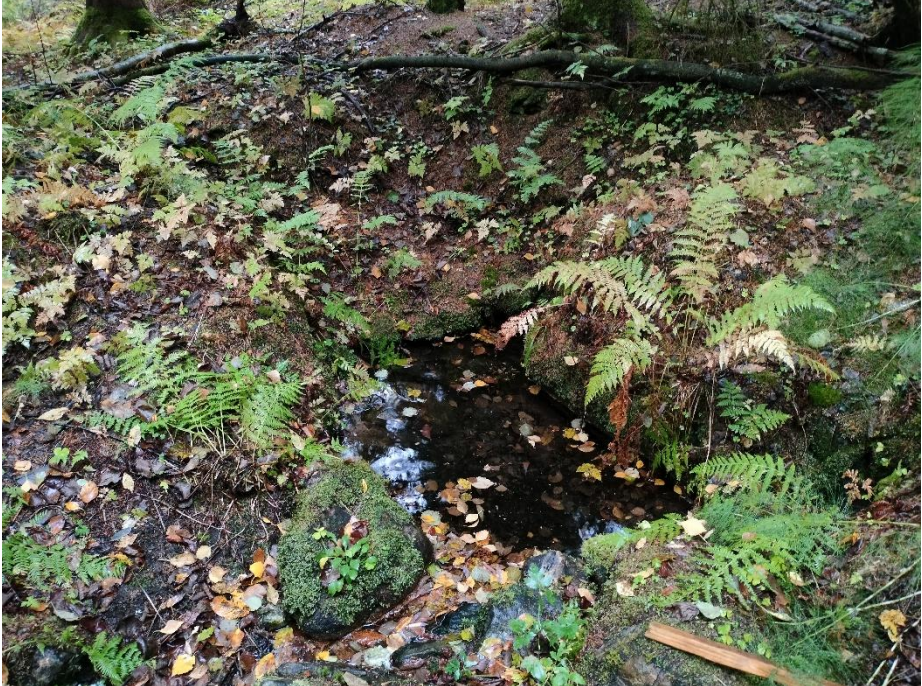
Lähteen pinta-ala (m ²)	1		
Veden lämpötila	8,2 °C		
Lähteen rakenne	lähde		
Purkautumispintojen määrä	1		
Pohjantaatu	Moreeni		
Kuvaus			
<p>Lehdon reunalla oleva kivinen allaslähde, jossa altaan koko on 1,2 x 0,8 m. Lähteen reunalla on lehtokasvillisuutta (hiirenporras, käenkaali, korpi-imarre, nurmilauha, ojakellukka ja letohorsma). Lähteessä lähteessä norossa hyvin heikko virtaus saniaislehdon suuntaan.</p>			
Lähdepuro/-noro	kyllä

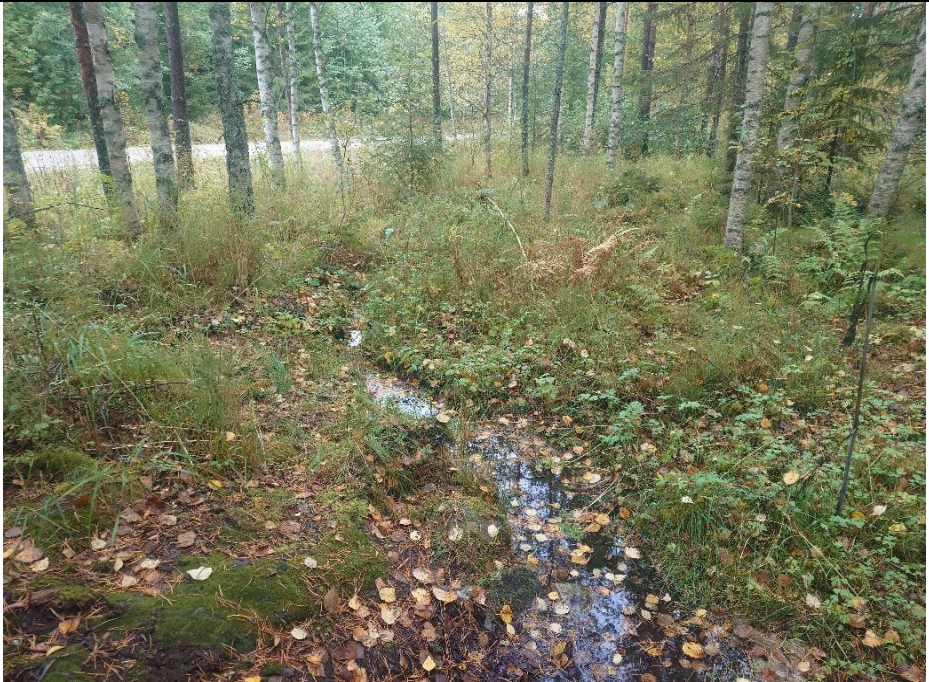
Lähteen pinta-ala (m ²)	-		
Veden lämpötila	5,6 °C*		
Lähteen rakenne	-		
Purkautumispintojen määrä	1		
Pohjanlaatu	-		
Kuvaus Rengaskaivo, josta purkautuu pohjavettä noroon ja siitä ojaan. *veden lämpötila norossa			
Lähdepuro/-noro	kyllä

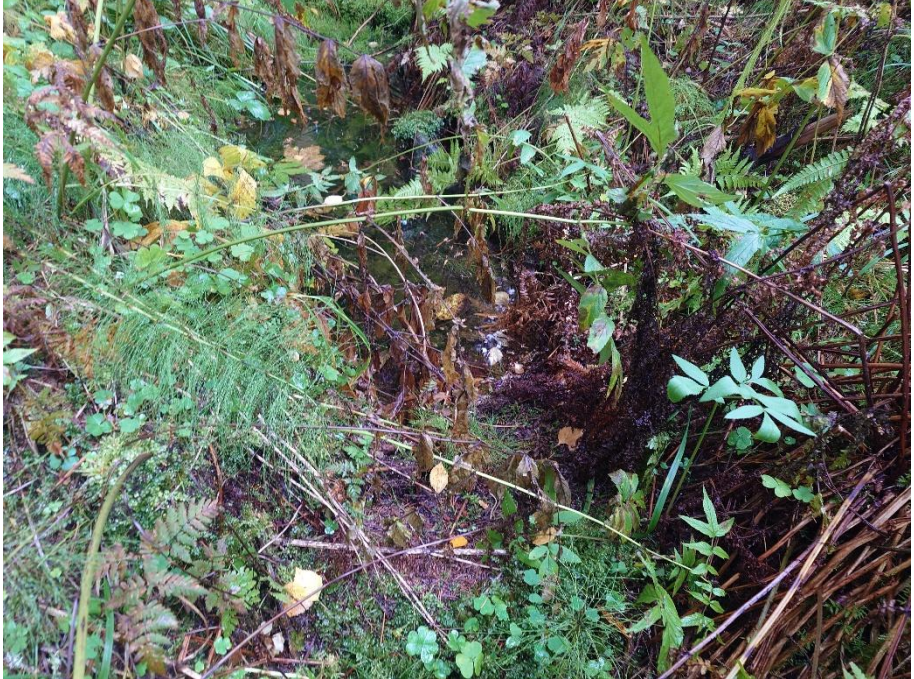
Nro	108	Nimi	Hiidenmäen lähde
Vesil 2: 11 § Eräiden vesiluontotyyppien suojelu, luonnontilainen lähde			Kyllä: X
Ei: -			
Luonnontila	Luonnontilainen

Lähteen pinta-ala (m ²)			
Veden lämpötila	6,8 °C		
Lähteen rakenne	Lähde		
Purkautumispintojen määrä	1		
Pohjanlaatu	-		
Kuvaus Luonnontilainen allaslähde. Las-kunoro on luonnontilainen, Uo-man leveys 30 cm ja syvyys 10 cm.			
Lähdepuro/-noro	kyllä
