Kirkonkylän asemakaavan muutos ja laajennus

LÄHDESELVITYS

Tuusniemen kunta

P55379

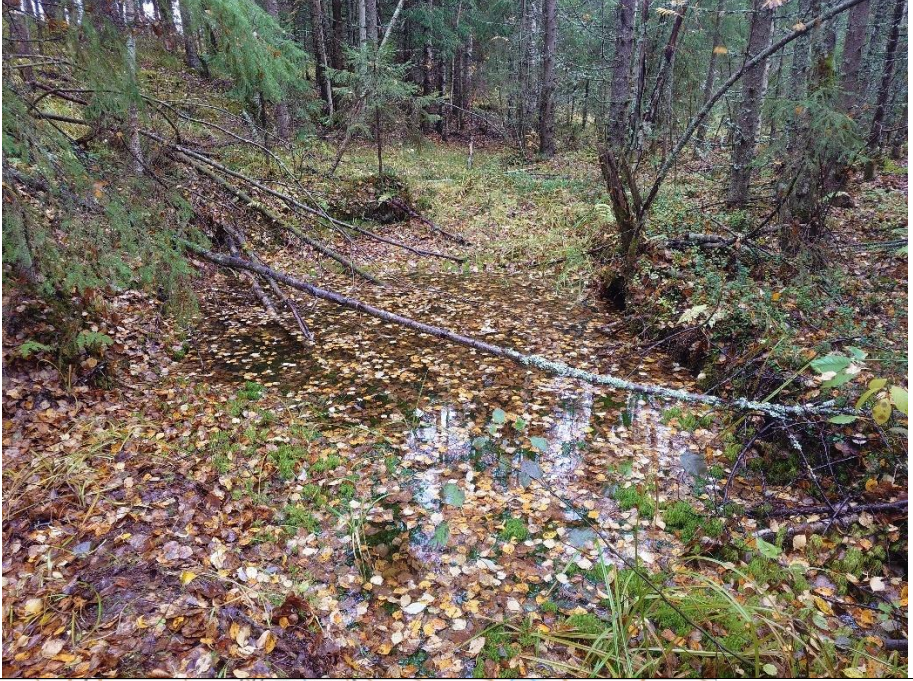
Nro	115	Nimi	Ruunasuon lähde
Vesil 2: 11 § Eräiden vesiluontotyyppien suojelu, luonnontilainen lähde			Kyllä: - Ei: X
Luonnontila	Muuttunut, ei luonnontilainen

Lähteen pinta-ala (m ²)	12		
Veden lämpötila	9,0 °C		
Lähteen rakenne	-		
Purkautumispintojen määrä	yksi		
Pohjanlaatu	-		
Kuvaus			
Luonnontila heikentynyt, lähteen päältä on ajettu. Vesialtaan koko on 3 x 4 m.			
Lähdepuro/-noro	Ei

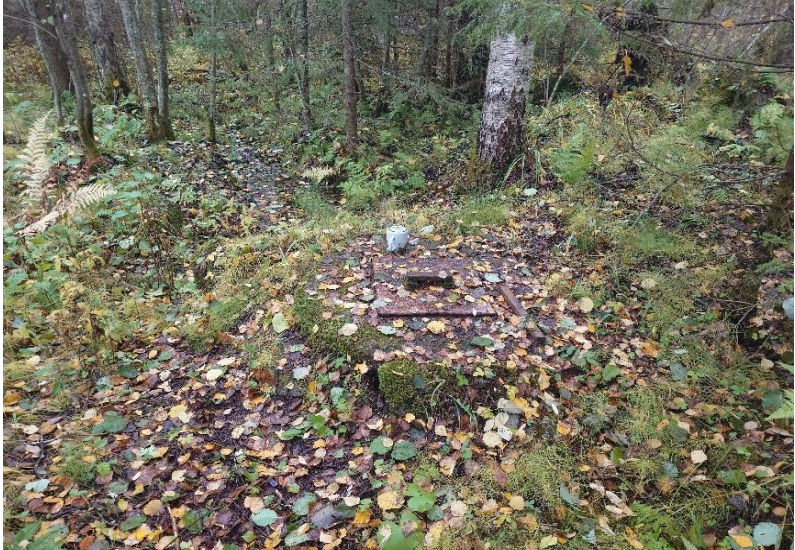
Nro	117	Nimi	Ala-Siikajärven lähde
Vesil 2: 11 § Eräiden vesiluontotyyppien suojelu, luonnontilainen lähde			Kyllä: - Ei: X
Luonnontila	Ei Luonnontilainen

Lähteen pinta-ala (m ²)	-		
Veden lämpötila	-		
Lähteen rakenne	-		
Purkautumispintojen määrä	-		
Pohjantaatu	-		
Kuvaus			
Lähteen kohdalle on rakennettu betonirenkainen kaivo. Kaivon ympärillä kasvillisuudessa ilmenee lähteisyys.			
Lähdepuro/-noro	Ei

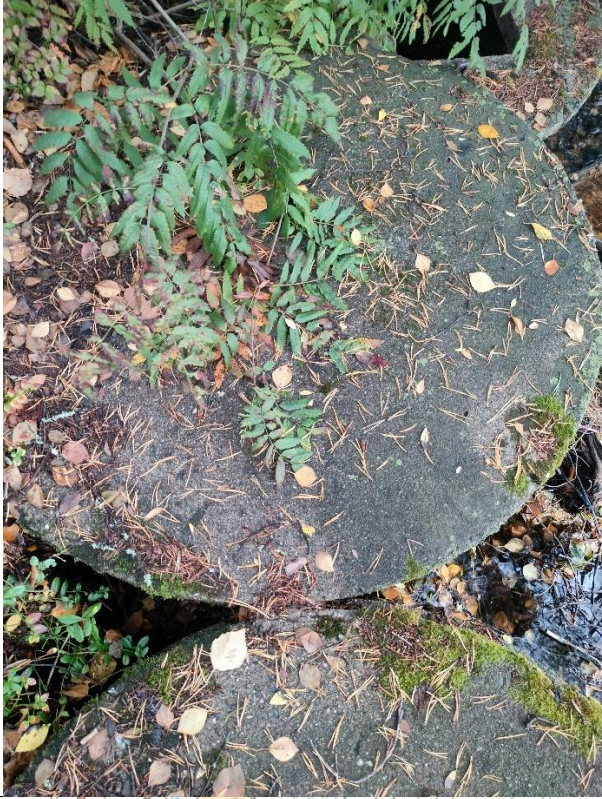
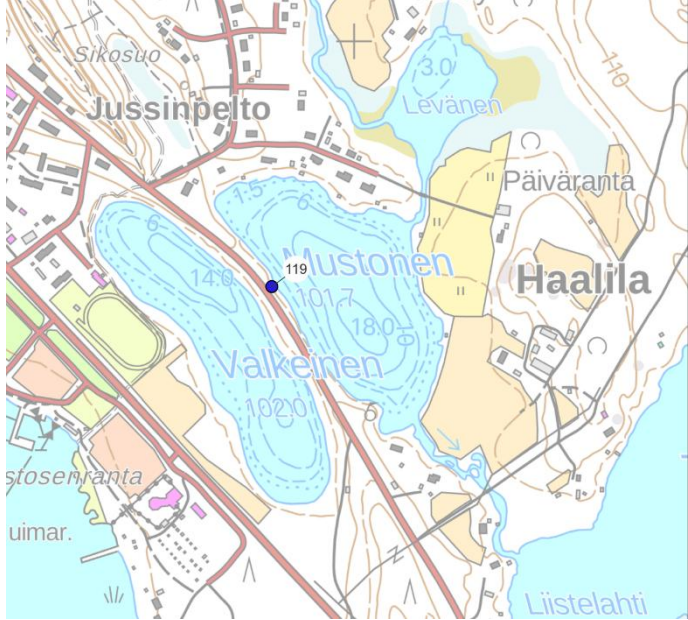
Nro	119	Nimi	Mustosen lähde
Vesil. 2: 11 § Eräiden vesiluontotyyppien suojelu, luonnontilainen lähde		Kyllä: -	Ei: x
Luonnontila	Ei luonnontilainen

Lähteen pinta-ala (m ²)	-		
Veden lämpötila	-		
Lähteen rakenne	-		
Purkautumispintojen määrä	-		
Pohjanlaatu	-		
Kuvaus Mustosen länsirannalla olevaa kolmen betonirengasta, joihin purkautuu pohjavesi. Ei pohjavedestä riippuvasta lajistoa.			
Lähdepuro/-noro	Ei

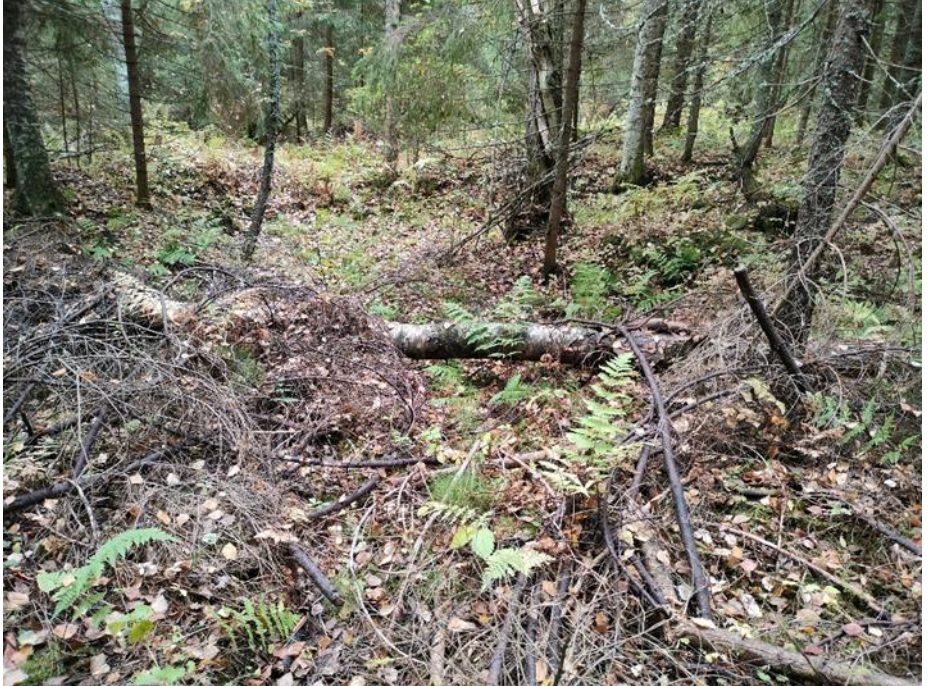
Nro	120	Nimi	Välkyn lähde
Vesil. 2: 11 § Eräiden vesiluontotyyppien suojelu, luonnontilainen lähde			Kyllä: - Ei: x
Luonnontila	Lähdettä ei havaittavissa

Lähteen pinta-ala (m ²)			
Veden lämpötila	- °C		
Lähteen rakenne			
Purkautumispintojen määrä			
Pohjanlaatu			
Kuvaus Kuivana oleva orsivesilähde, joka on painanteessa. Pohjavesi on purkautunut suoraan perattuun puroon. Kasvillisuus on tuoretta lehtoa.			
Lähdepuro/-noro	Ei
