# Tuusniemen vanhan kansakoulun rakennushistoriallinen selvitys

RAPORTTI

Tuusniemen kunta

8.9.2025

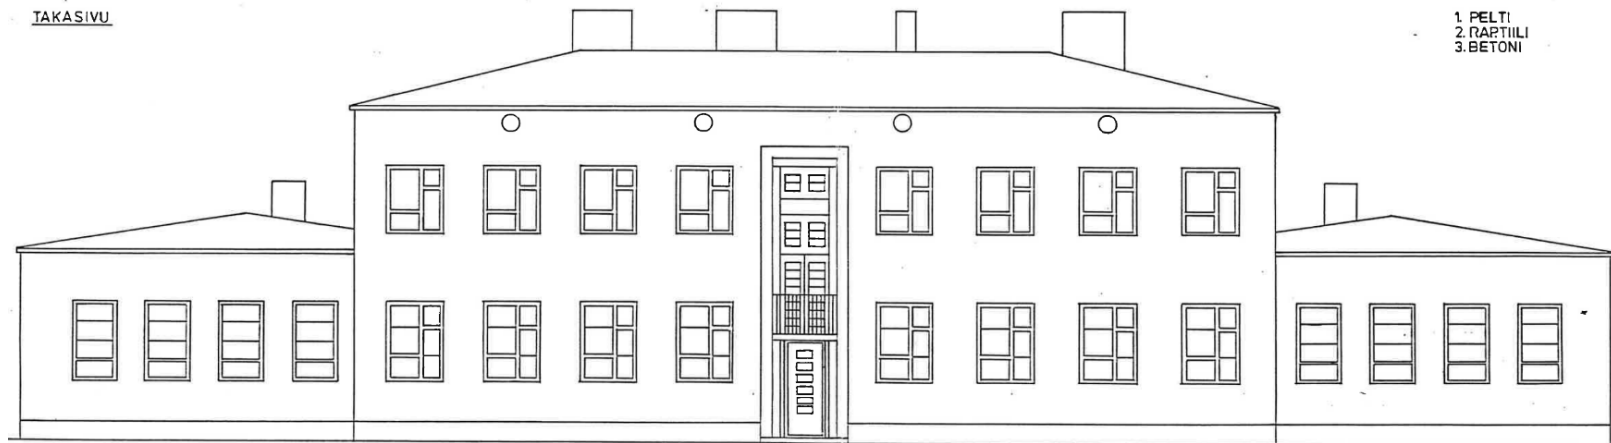
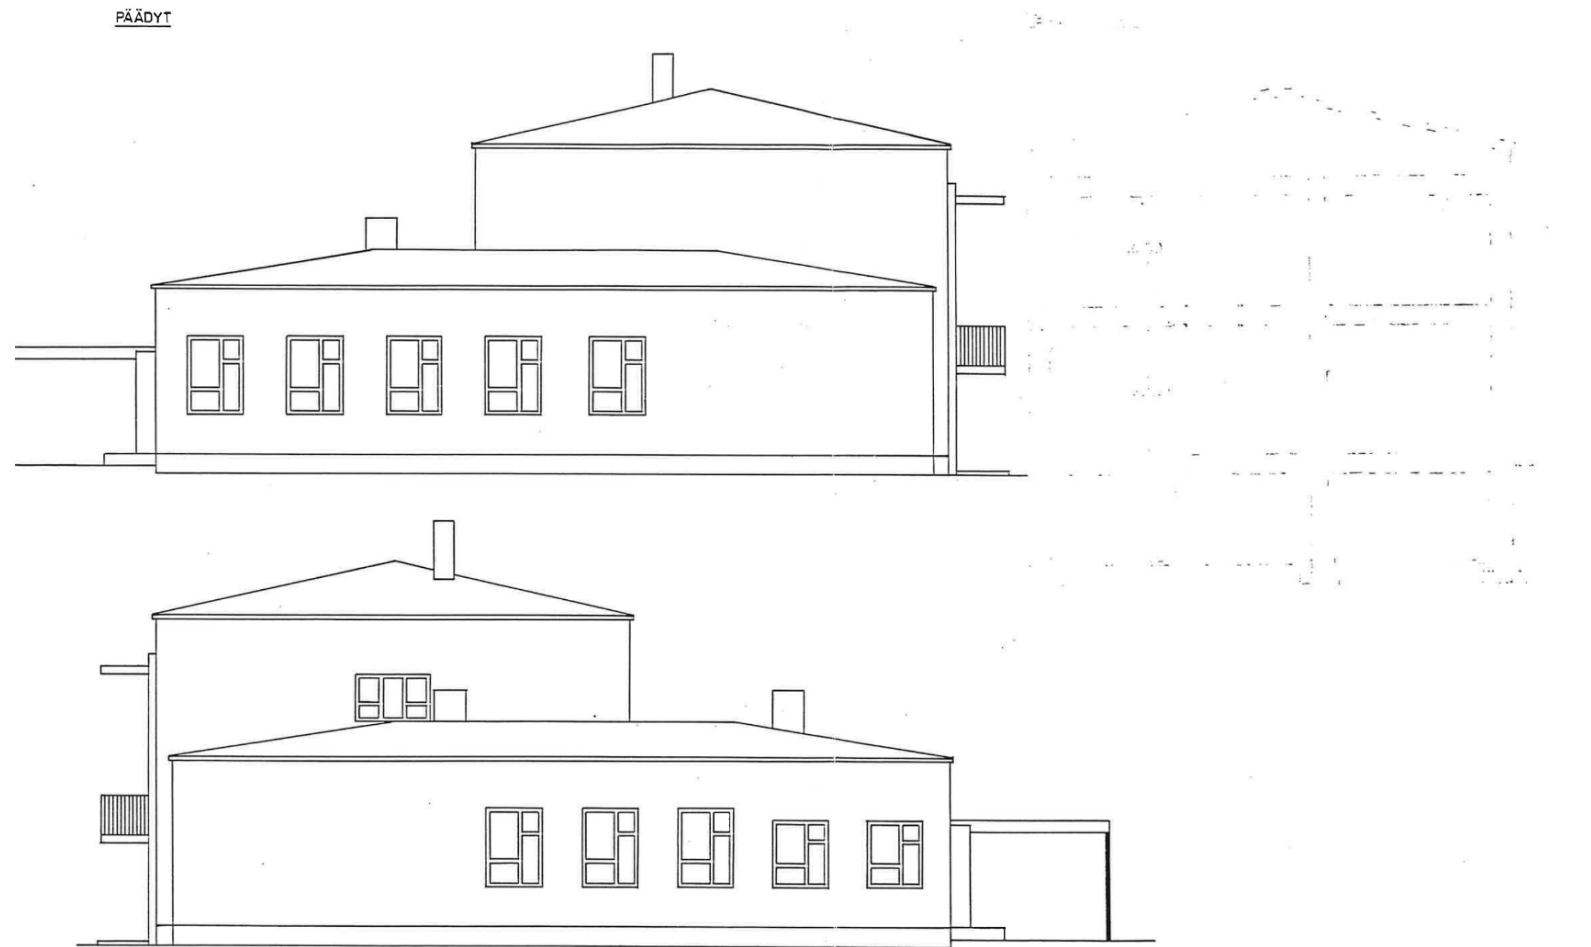
Kuva 37 Rakennuksen luoteis- ja kaakkoisjulkisivut. Piirustukset ovat laadittu vuonna 1987 peruskorjauksen yhteydessä, ja rakennus on julkisivupiirustuksissa pääosin nykyisessä ulkoasussaan. Kunnassa ei ole säilynyt rakennuksesta vanhempia julkisivukuvia. Lähde: Tuusniemen kunta.

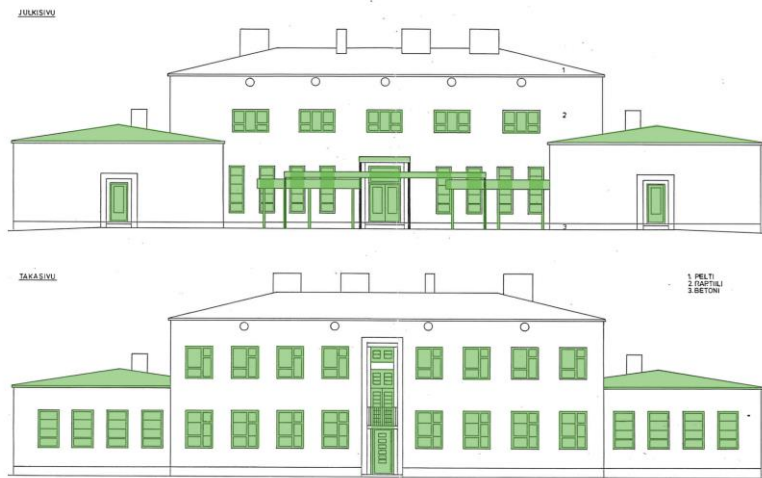
Kuva 38 Julkisivu koilliseen (ylhäällä) ja lounaaseen (alhaalla). 1980-luvulla tehdyt muutokset korostettu kuviin vihreällä värillä.

Kansakoulurakennuksen ikkunat ja ovet on uusittu 1980-luvulla. 1980-luvulla rakennuksen pääjulkisivulle on myös rakennettu oppilaskatos. Kellarikerroksen wc-tiloihin johtavien portaiden katokset saattavat olla jo wc-tilojen rakentamisen ajalta 1960-luvulta. Siipiosien vesikatteet on rakennuksesta laaditun kuntotutkimusraportin mukaan (Sisäilmatalo Kärki Oy, 15.9.2017) todennäköisesti uusittu vuoden 1987 peruskorjauksen yhteydessä. Rakennuksesta tehdyn korjattavuusarvion (FCG Suunnittelu ja tekniikka, 7.12.2015) mukaan korkean osan vesikattoa ei ole uusittu.

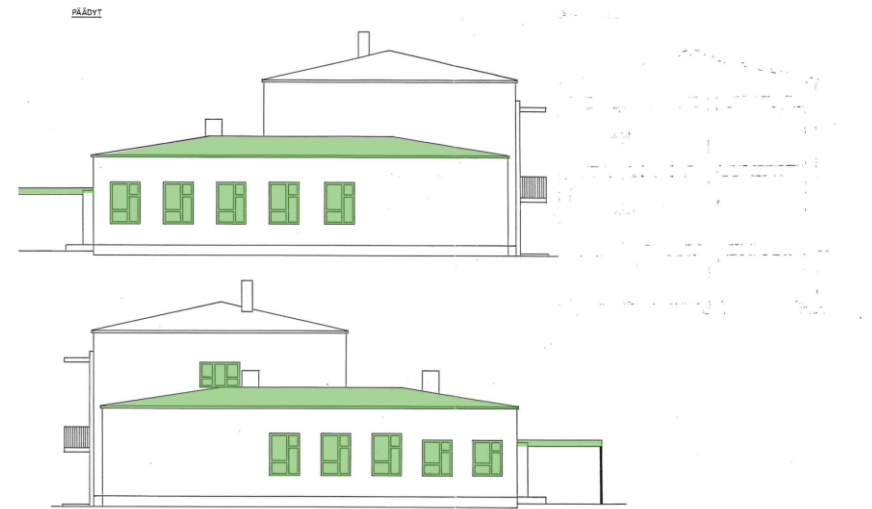
Kuva 39 Julkisivu luoteeseen (ylhäällä) ja kaakkoon (alhaalla). 1980-luvulla tehdyt muutokset korostettu kuviin vihreällä värillä.

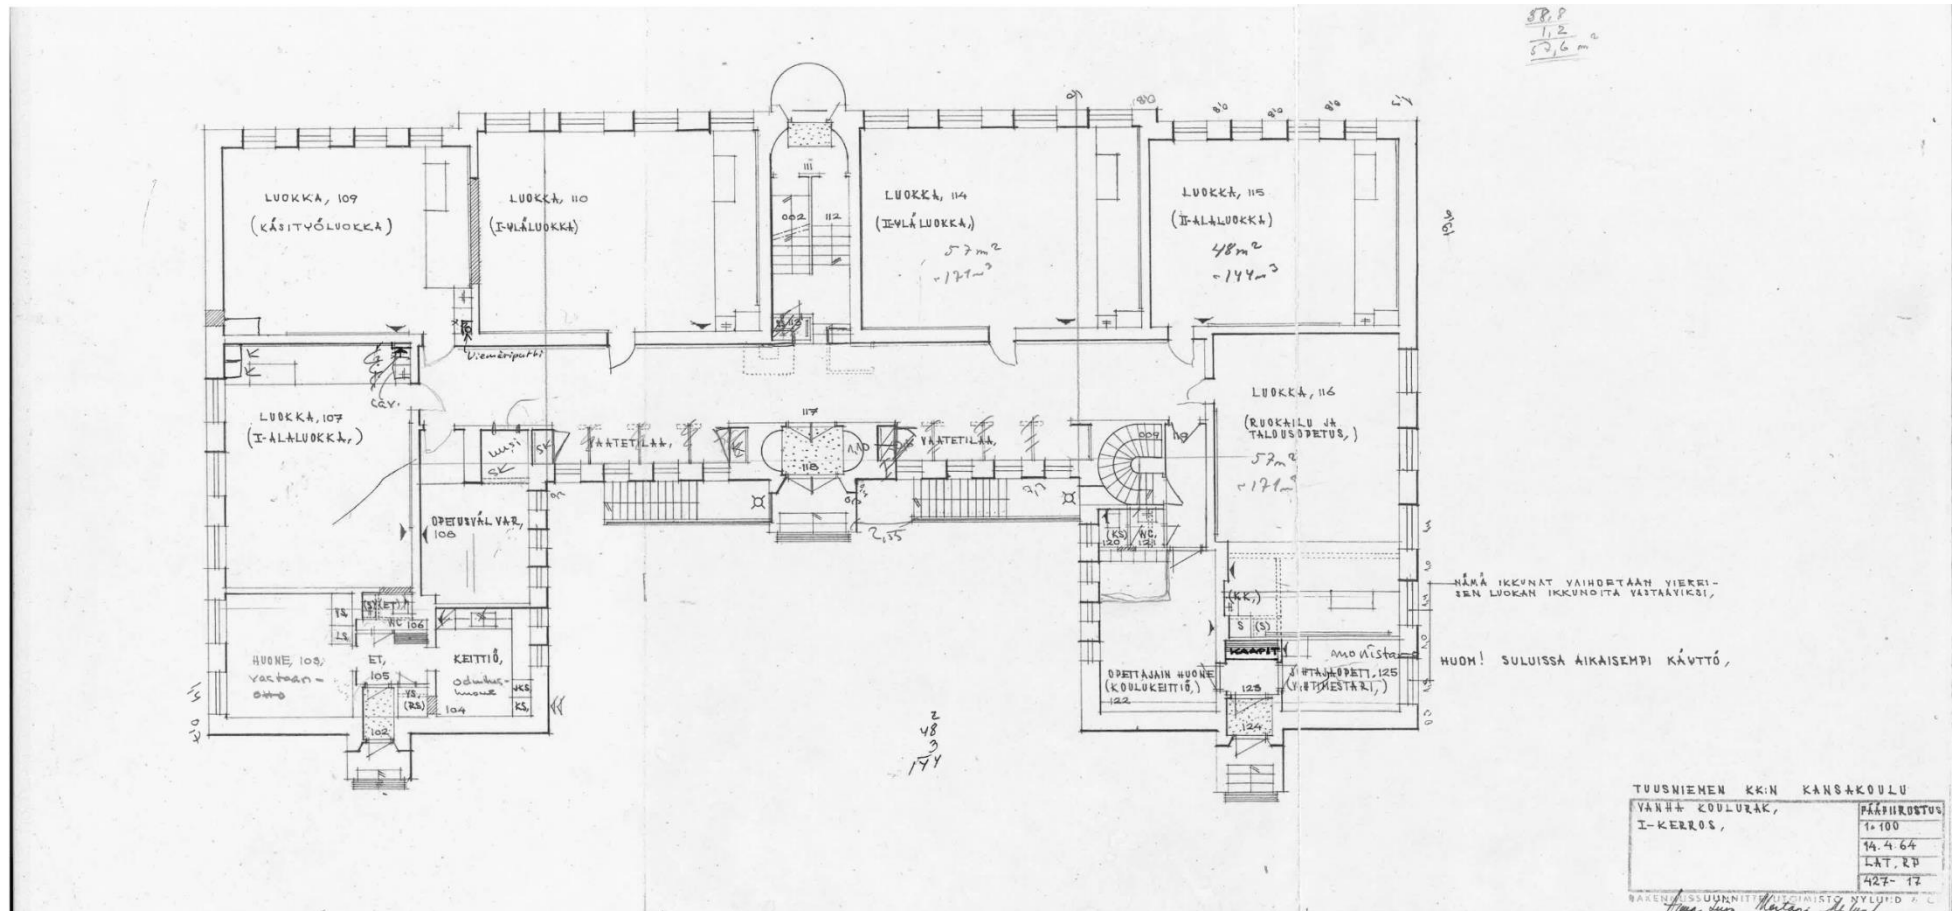
Kuva 40 Ensimmäisen kerroksen pohjapiirros, päivätty 14.4.1964. Piirustus on peräisin rakennuksen ensimmäisen peruskorjauksen ajalta. Pohjapiirroksesta on kuitenkin luettavissa huonetiloihin tehty muutokset ja aiempi käyttötarkoitus. Kunnassa ei ole säilynyt rakennuksesta vanhempia pohjapiirroksia. Lähde: Tuusniemen kunta.

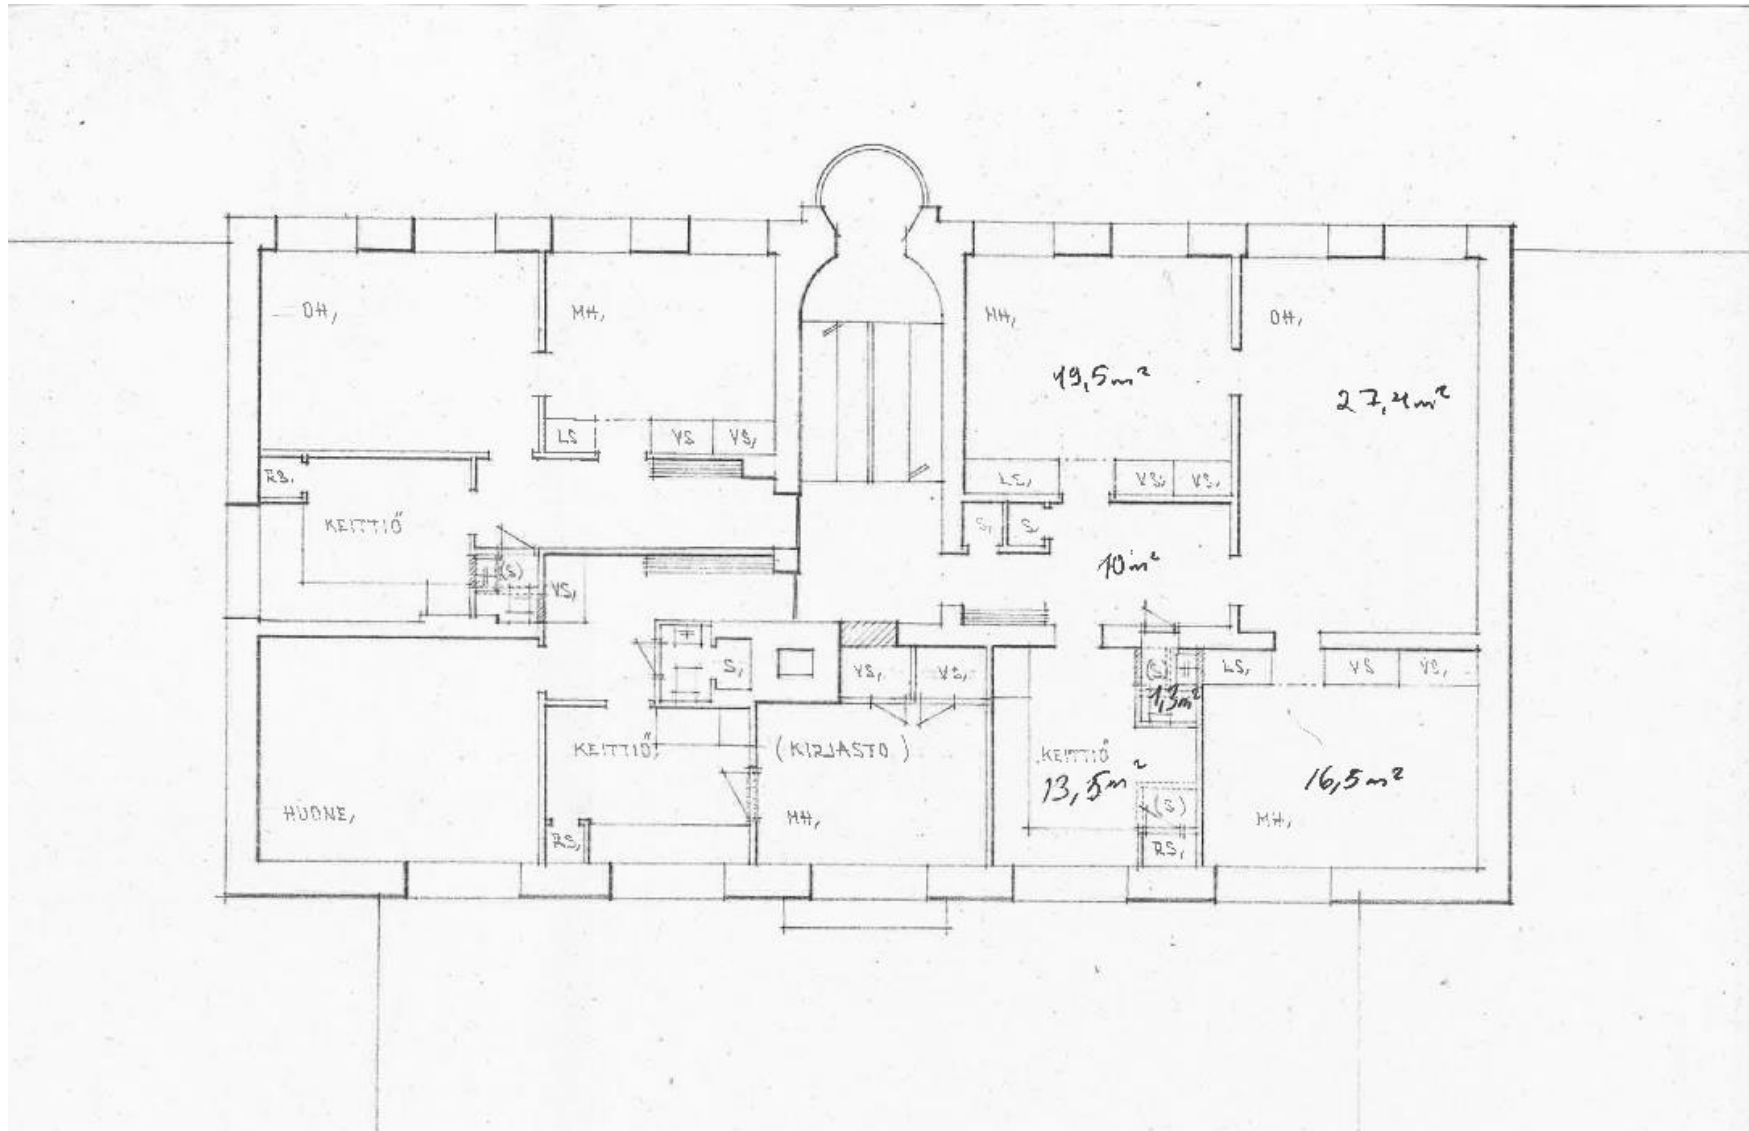
Kuva 41 Toisen kerroksen pohjapiirros, päivätty 14.4.1964. Piirustus on peräisin rakennuksen ensimmäisen peruskorjauksen ajalta. Pohjapiirroksesta on kuitenkin luettavissa huonetiloihin tehtyt muutokset ja aiempi käyttötarkoitus. Kunnassa ei ole säilynyt rakennuksesta vanhempia pohjapiirroksia. Lähde: Tuusniemen kunta.

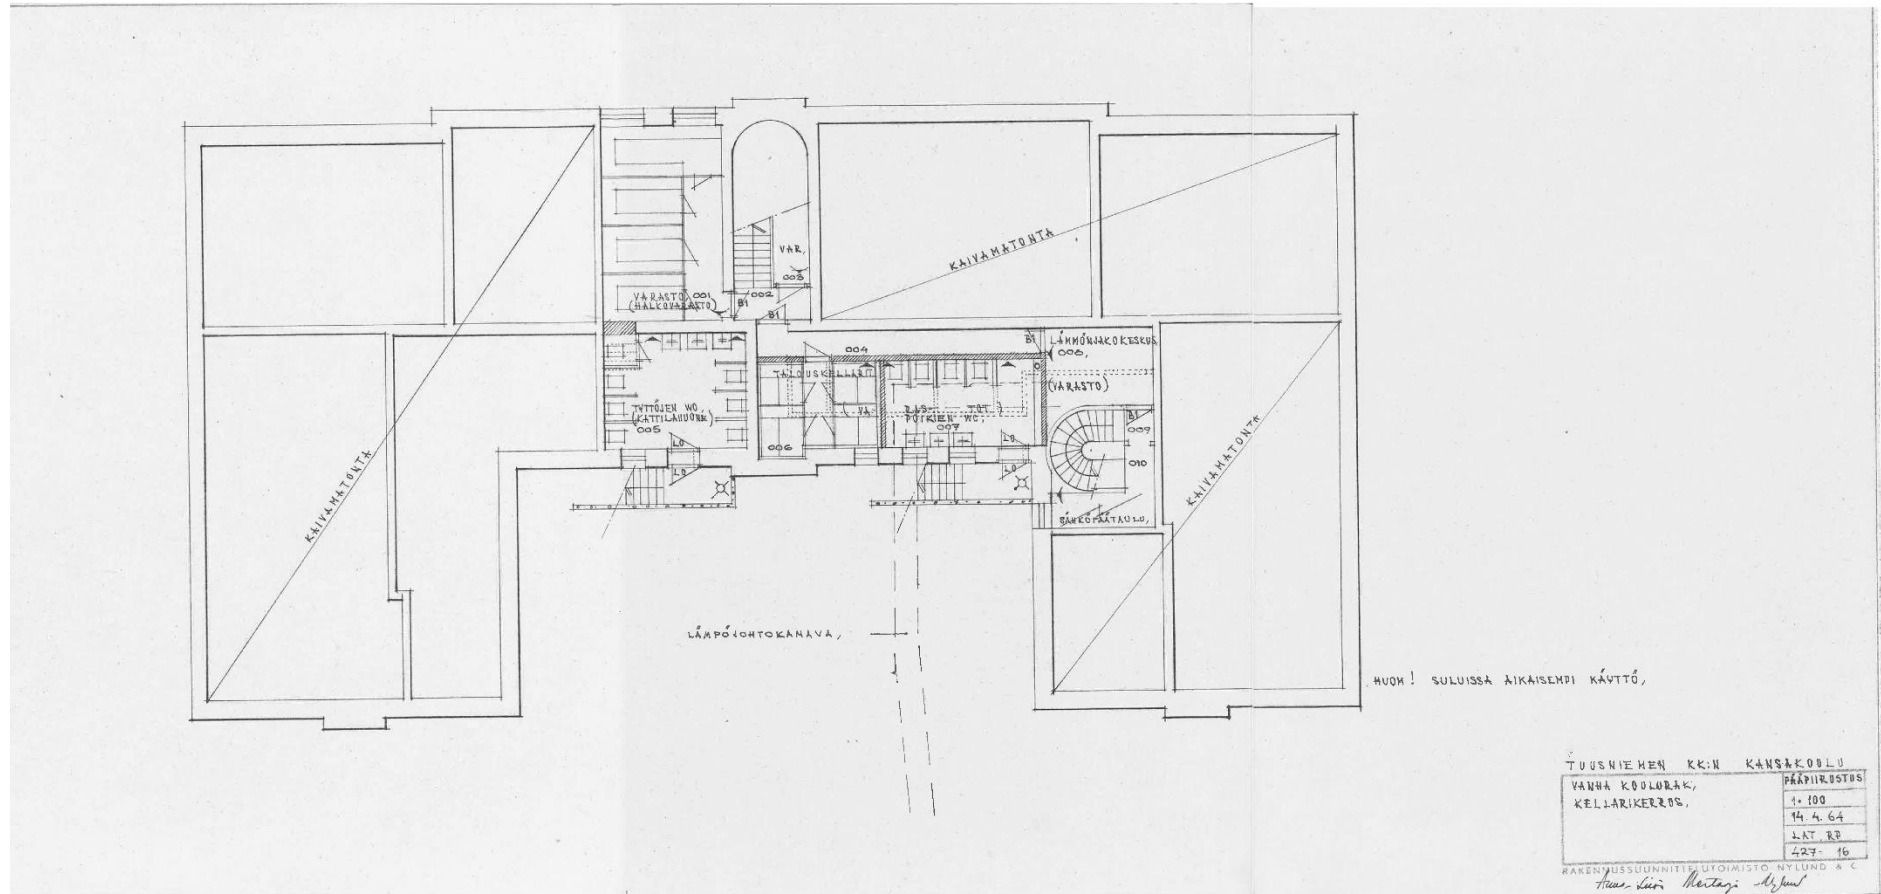
Kuva 42 Kellarikerroksen pohjapiirros, päivätty 14.4.1964. Piirustus on peräisin rakennuksen ensimmäisen peruskorjauksen ajalta. Pohjapiirroksista on kuitenkin luettavissa huonetiloihin tehdyt muutokset ja aiempi käyttötarkoitus. Kunnassa ei ole säilynyt rakennuksesta vanhempia pohjapiirroksia. Lähde: Tuusniemen kunta.

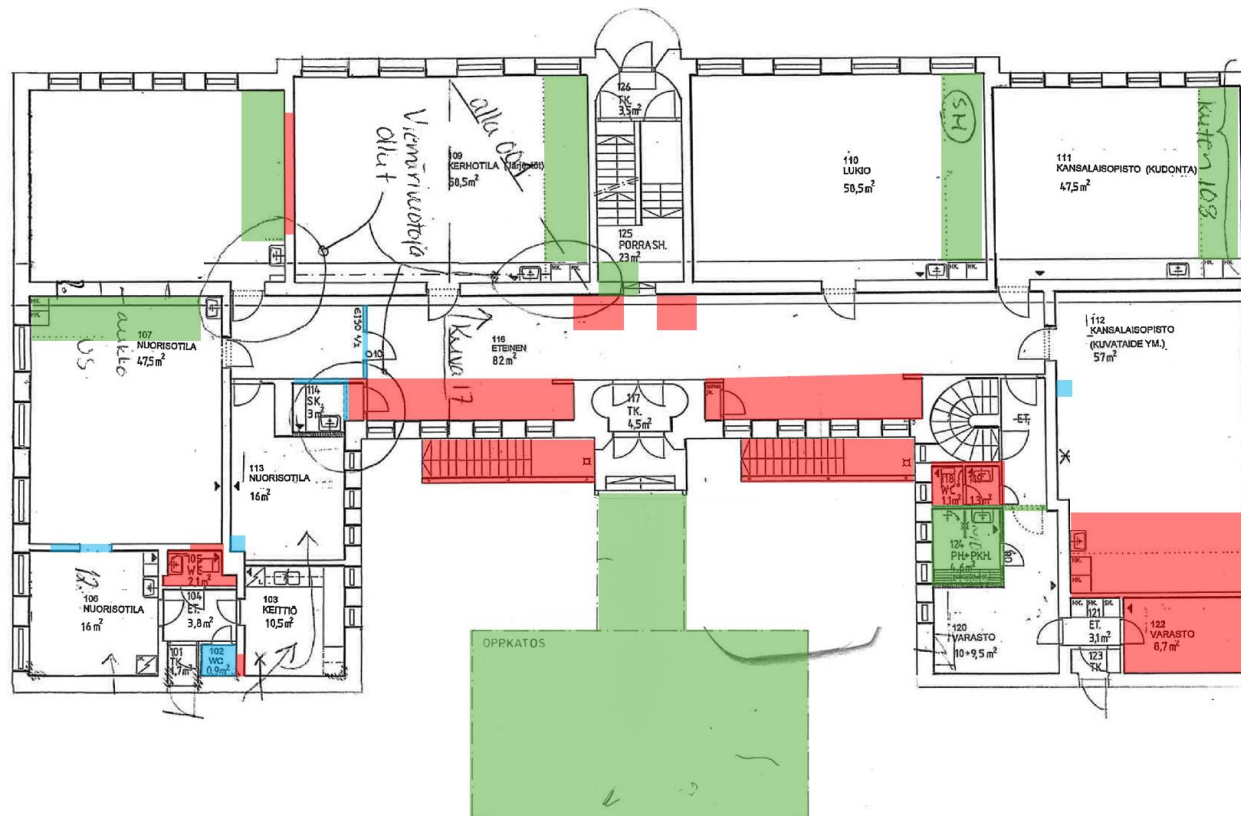
Kuva 43 Vanhan kansakoulurakennuksen maantasokerros. 1960-luvulla tehdyt muutokset korostettu kuvaan **punaisella** värillä, 1980-luvulla tehdyt muutokset korostettu kuvaan **vihreällä** värillä, ja 2000-luvulla tehdyt muutokset korostettu kuvaan **sinisellä** värillä. Taustalla tuorein pohjapiirros vuodelta 2005.

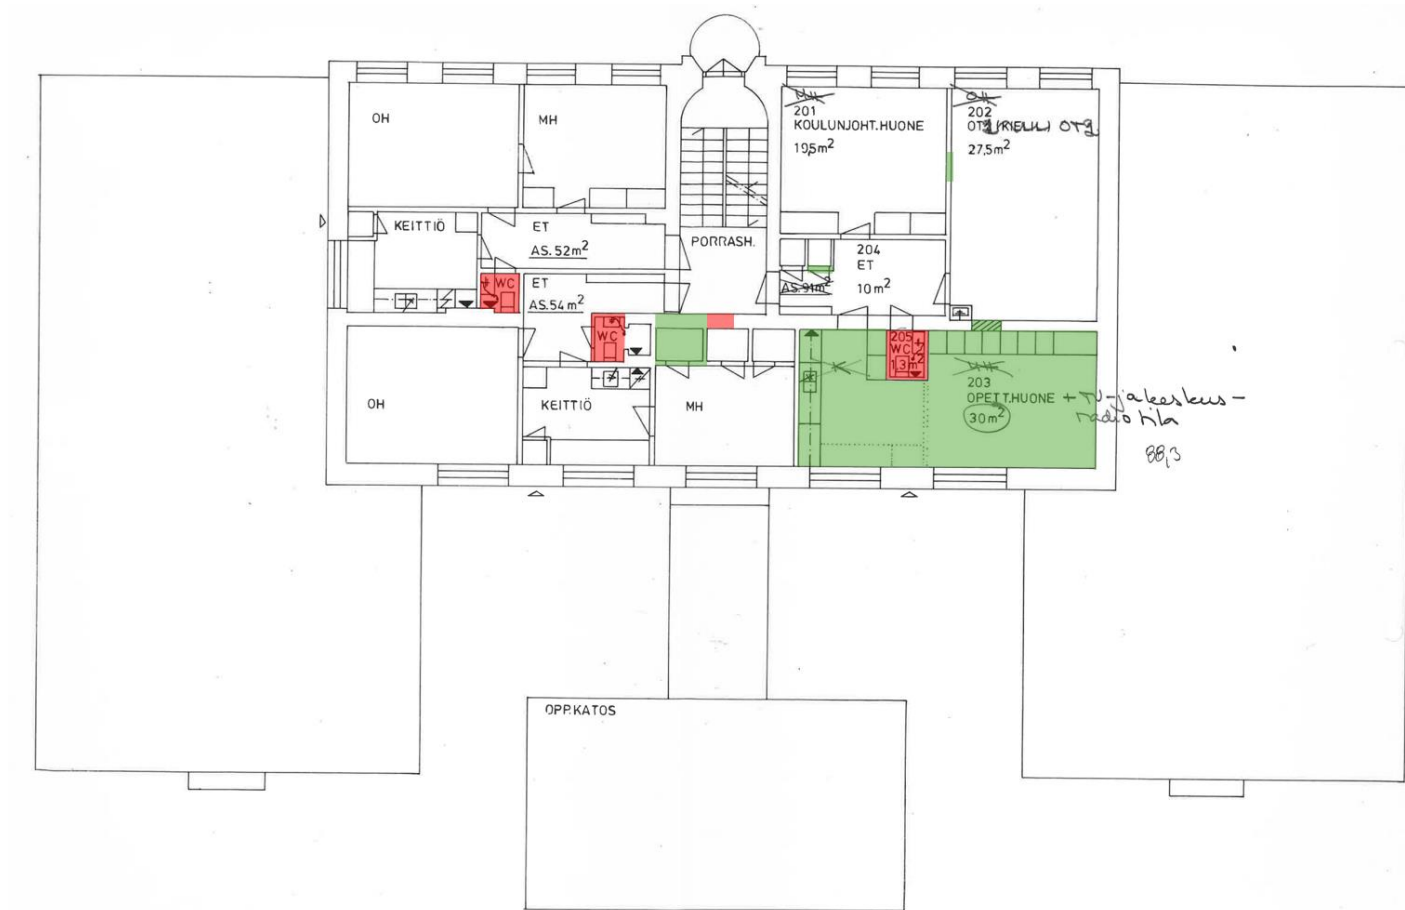
Kuva 44 Vanhan kansakoulurakennuksen toinen kerros. 1960-luvulla tehdyt muutokset korostettu kuvaan **punaisella** värillä ja 1980-luvulla tehdyt muutokset korostettu kuvaan **vihreällä** värillä. Taustalla tuorein pohjapiirros vuodelta 2005.

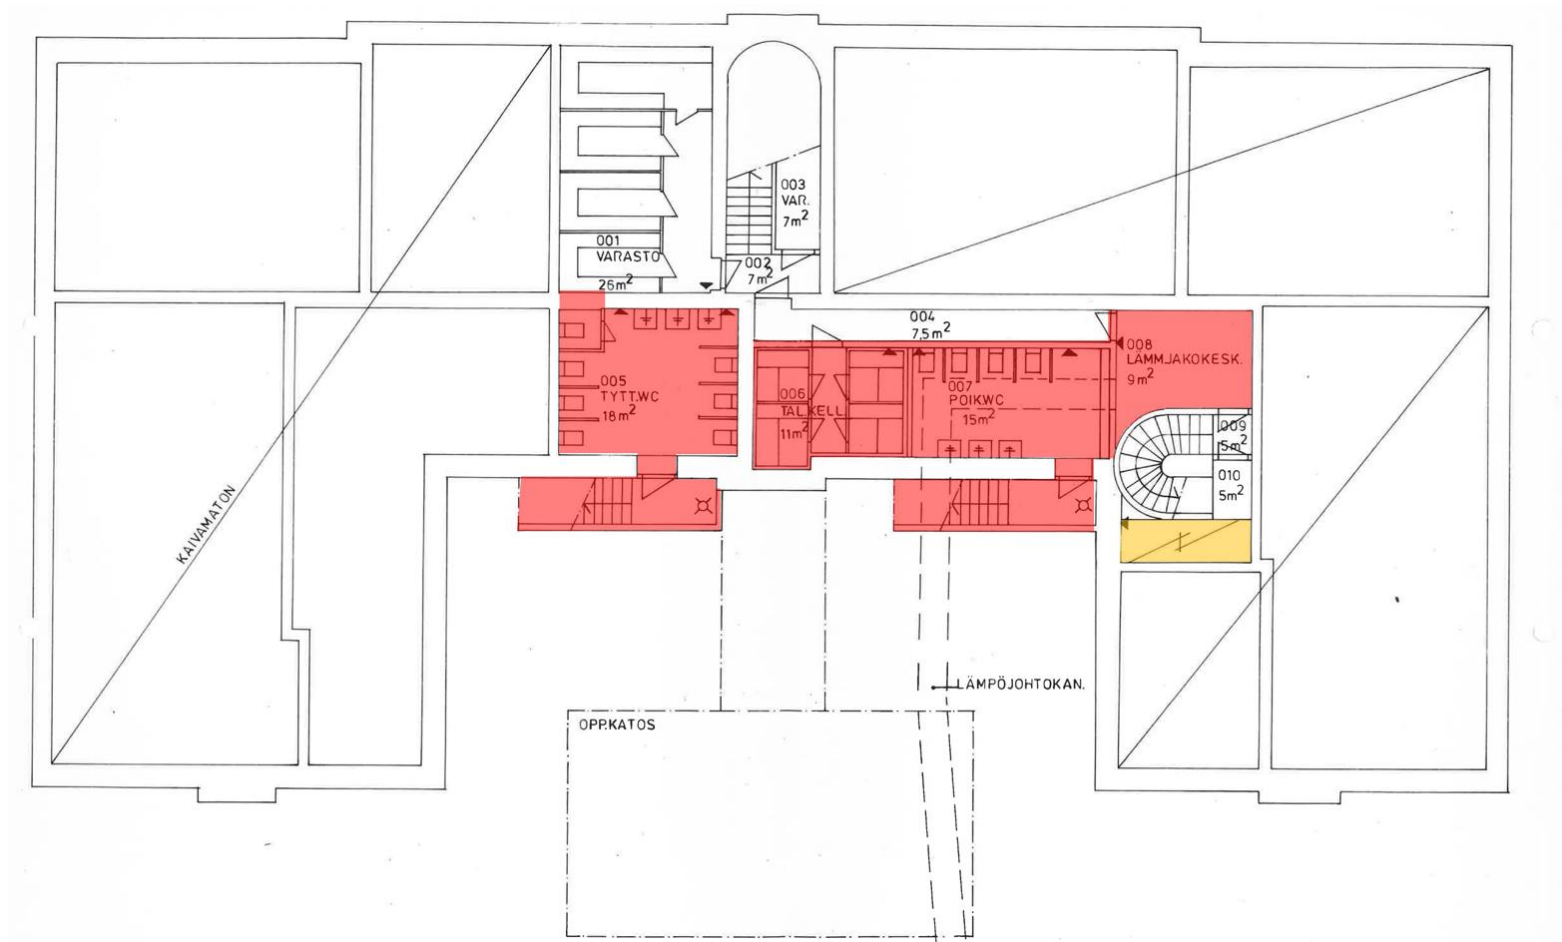
Kuva 45 Vanhan kansakoulurakennuksen kellarikerros. 1940-luvulla tehtyt muutokset korostettu kuvaan **keltaisella** värillä ja 1960-luvulla tehtyt muutokset korostettu kuvaan **punaisella** värillä.

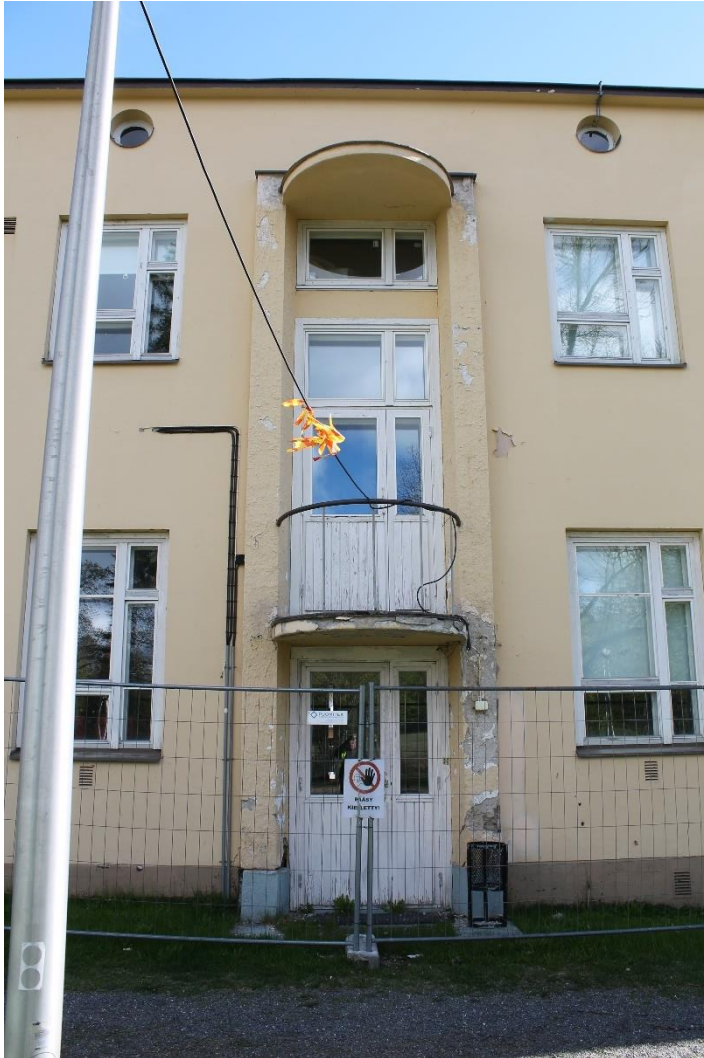
Kuva 57 Takajulkisivun sisäänkäynti rappukäytävään parvekkeineen. Sisäänkäyntiä korostaa pieni sisäänveto ja muusta julkisivusta ulkoneva kehys.

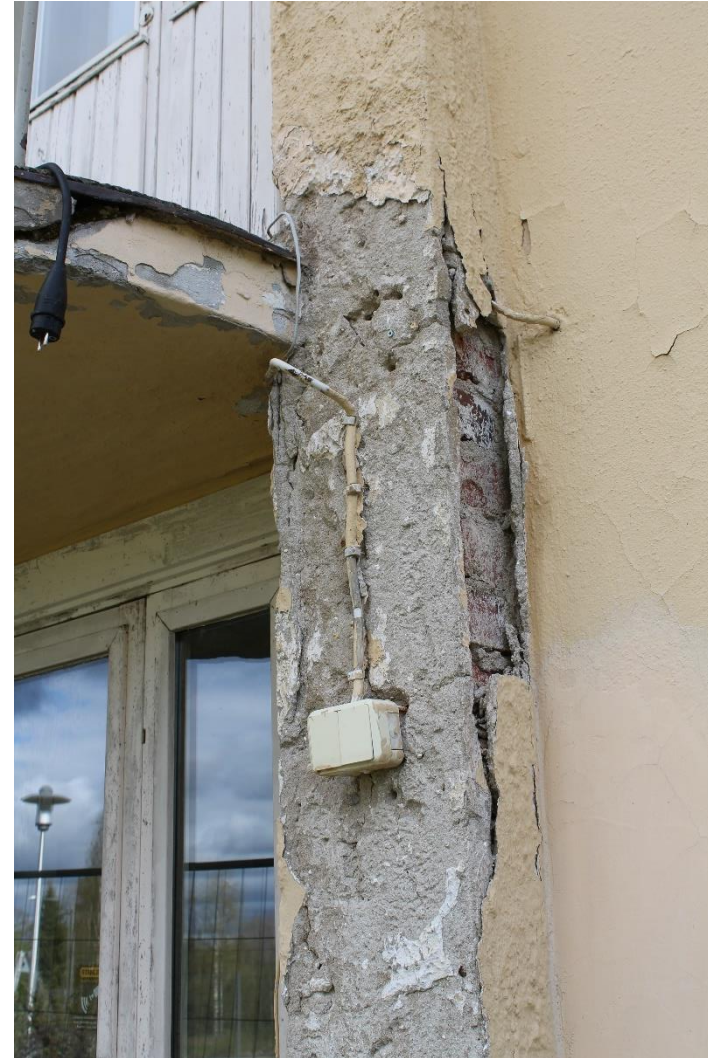
Kuva 58 Takajulkisivun sisäänkäynnin detajiiikkaa. Sisäänkäynnin kehyksen rappaus on karkea, kun taas seinissä rappaus on sileä.

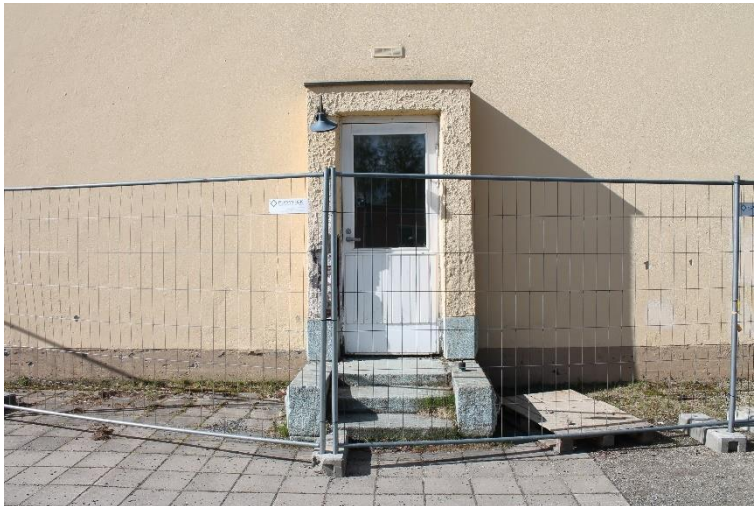
Kuva 60 Sisäänkäynti luoteiseen siipiosaan. Myös siipiosien ovia kehystää ulkoneva reunus, jossa rappaus on karkeampi kuin muualla seinillä korostamassa sisäänkäyntiä.

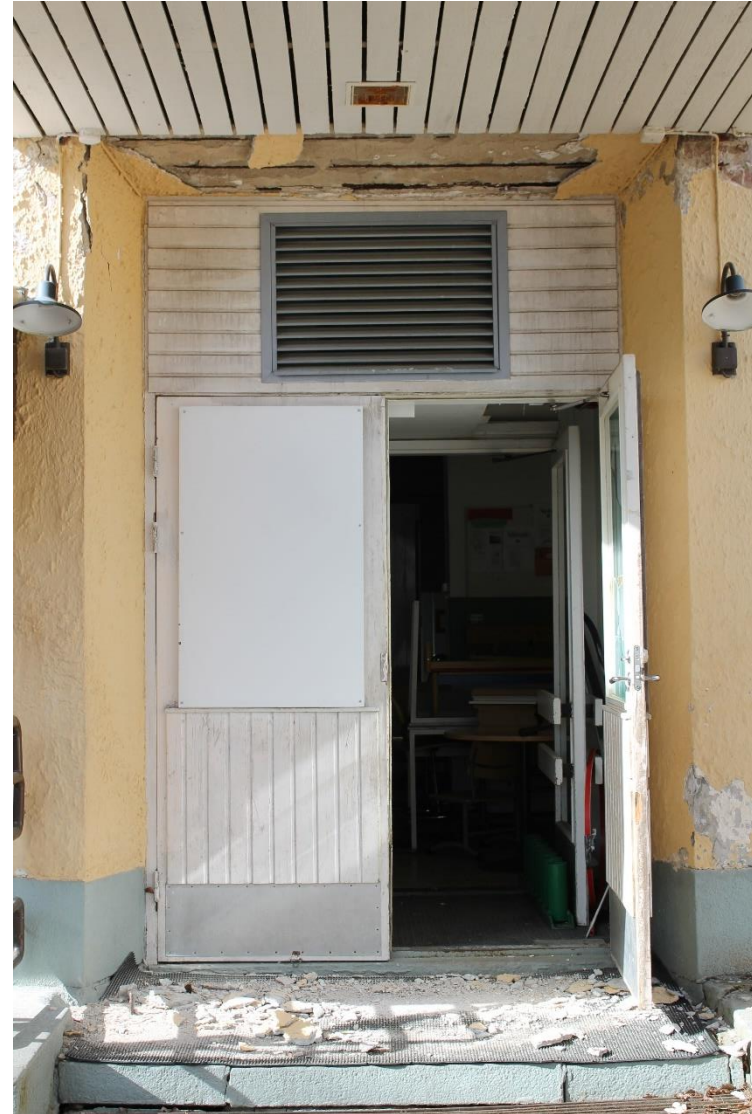
Kuva 67 Pääsisäänkäynti. Ikkunat ovissa on tukittu.

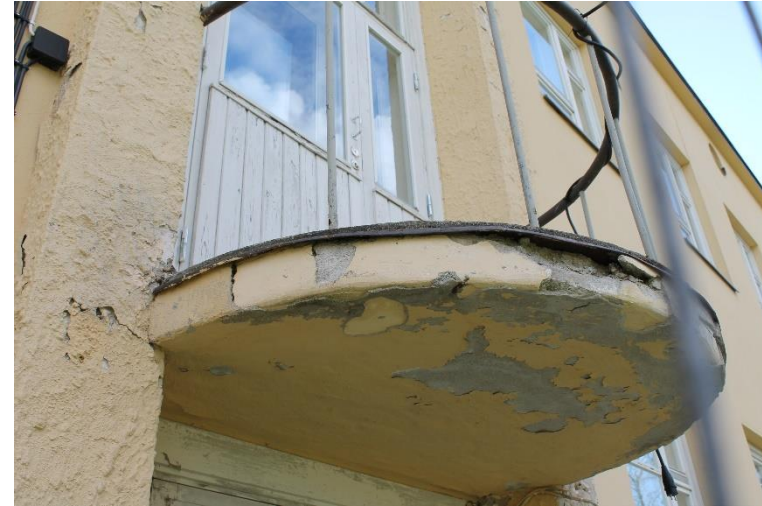
*Kuva 76 Etelän puolella sijaitsevan parvekkeen alapinta. Siro parvekelaatta on n. 15 senttimetriä paksu, mikä on ollut aikakauden rakentamiselle tyypillistä.*

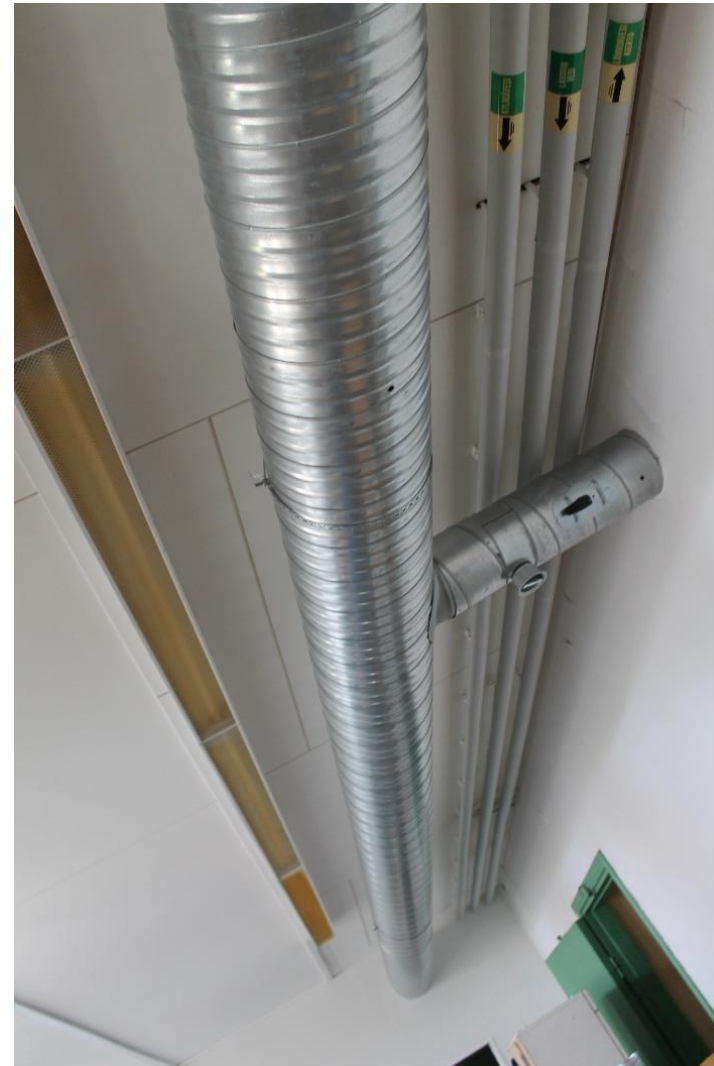
Kuva 95 Käytävän katossa on esillä ilmanvaihtoputket ja vesijohdot.

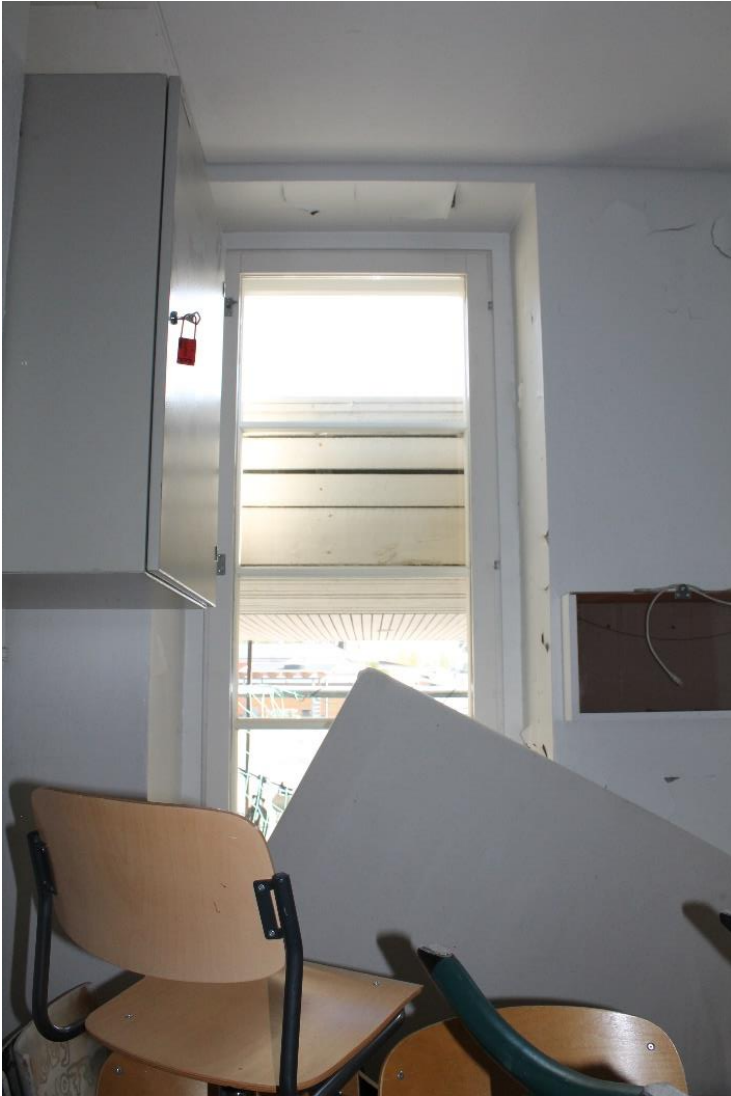
Kuva 96 Käytävällä on korkeat ikkunat koilliseen pihalle päin. Sisäpihalla sijaitsevien kellarinportaiden päälle rakennetut katoksen peittävät suuren osan käytävän ikkuna-aukoista.

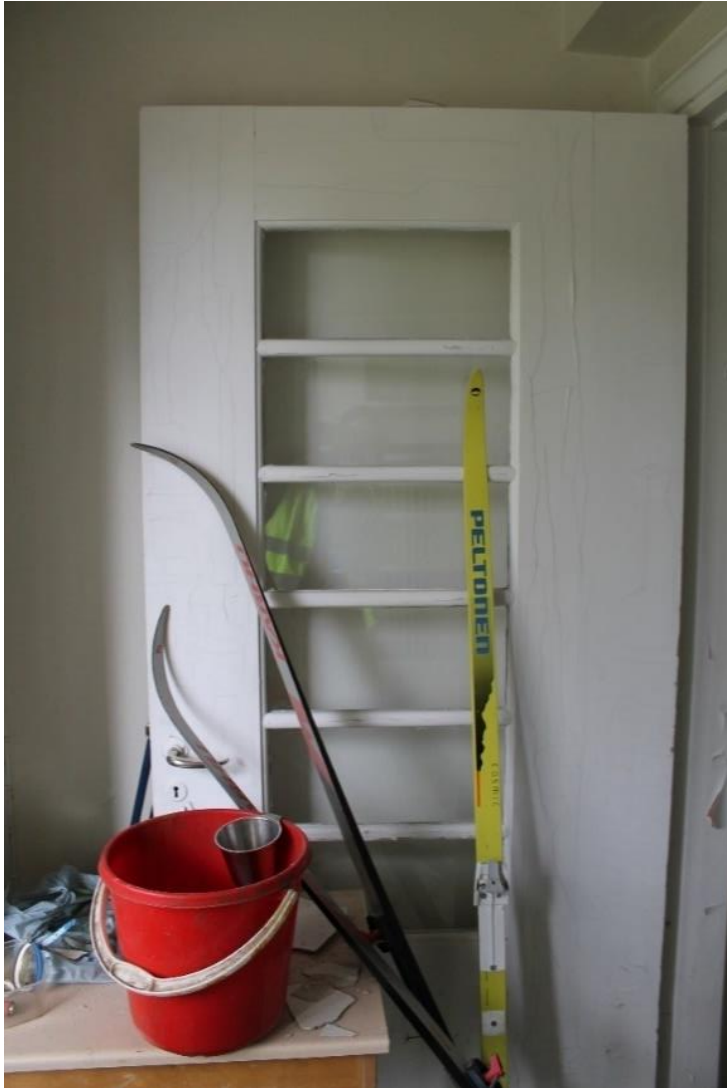
Kuva 140 Porrashuoneen tuulikaapin ikkunallinen puovi on mallinsa perusteella alkuperäinen. Myös kahva ja lukko vaikuttavat alkuperäisiltä.

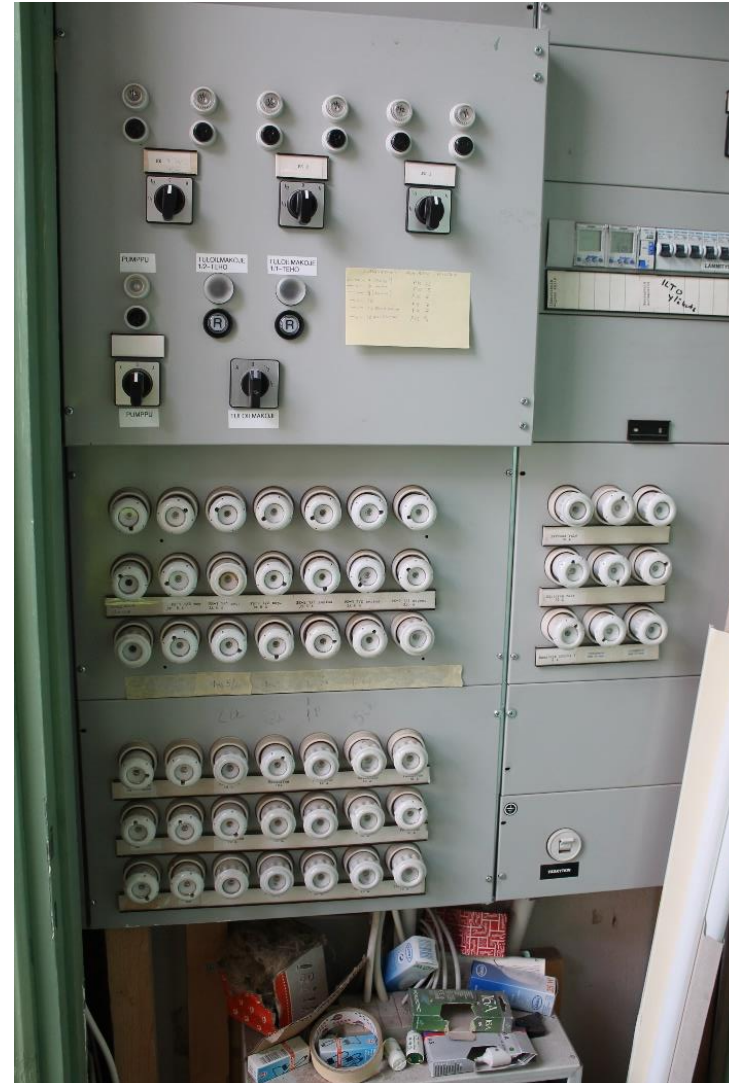
Kuva 168 Sähköpääkeskuskomerossa sijaitseva ryhmäkeskus.

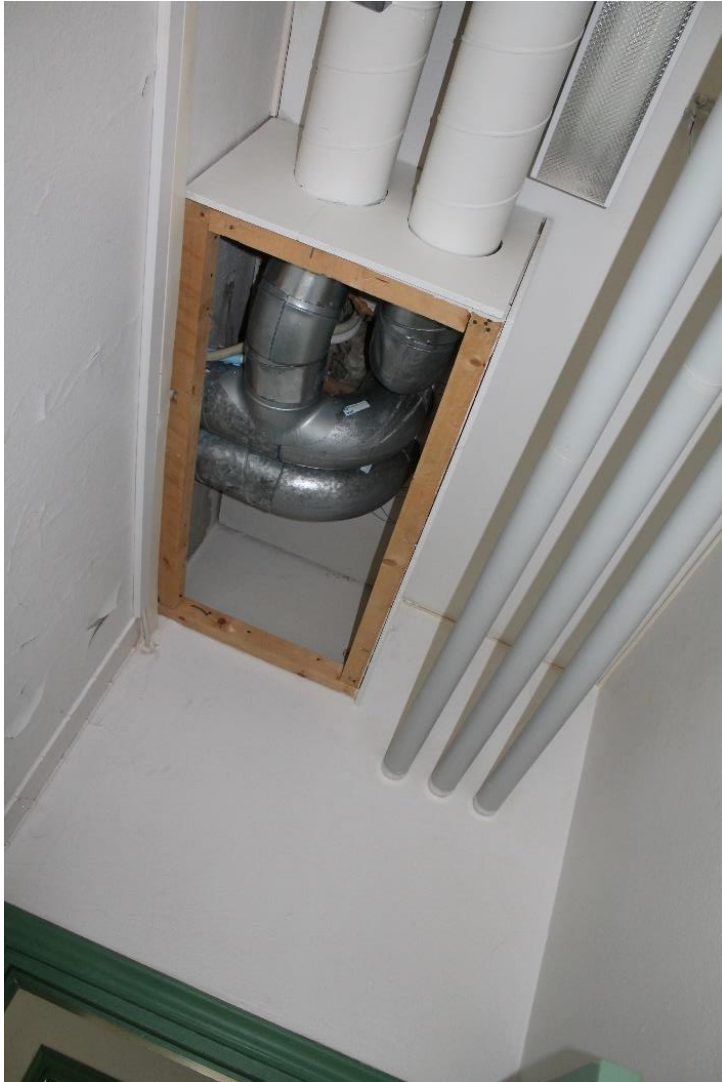
Kuva 189 Ilmanvaihtoputkien puurakenteisia koteloja on auottu.

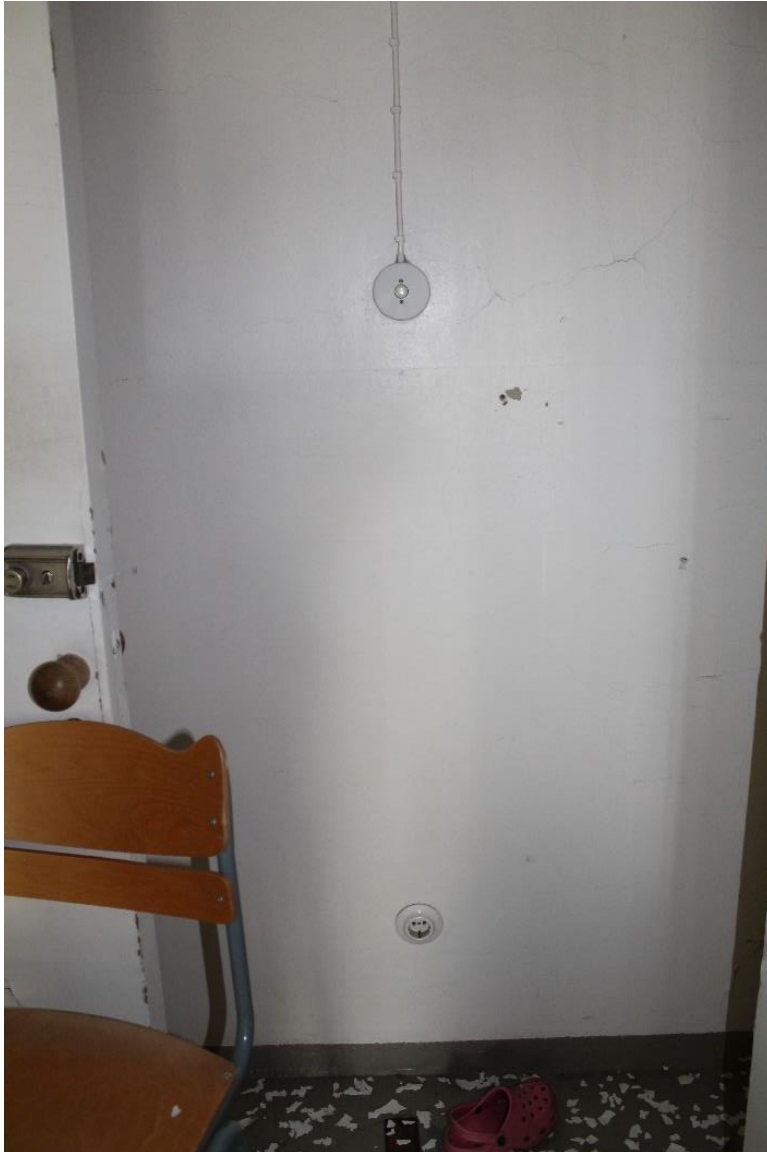
Kuva 225 Yläkerran seinissä on paikoin pinta-asennettuja sähkökytkentöjä.

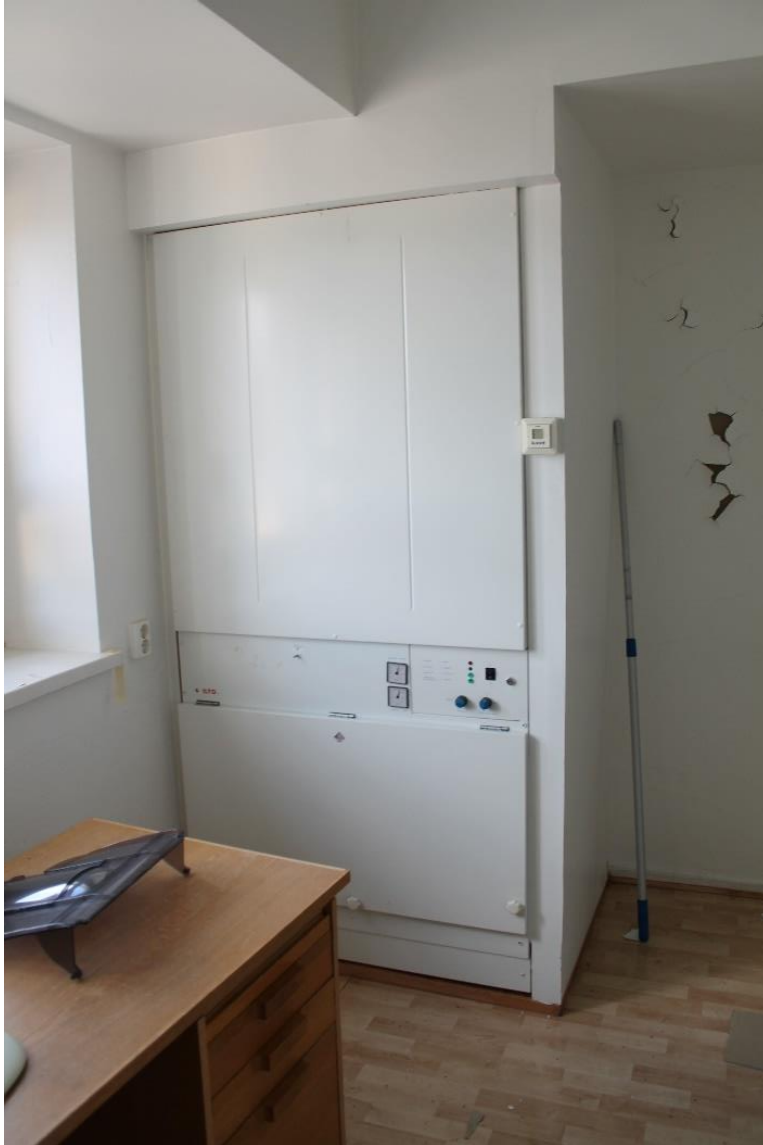
Kuva 235 Keittiössä sijaitsee rakennuksen lämmitysjärjestelmään liittyvää tekniikkaa.

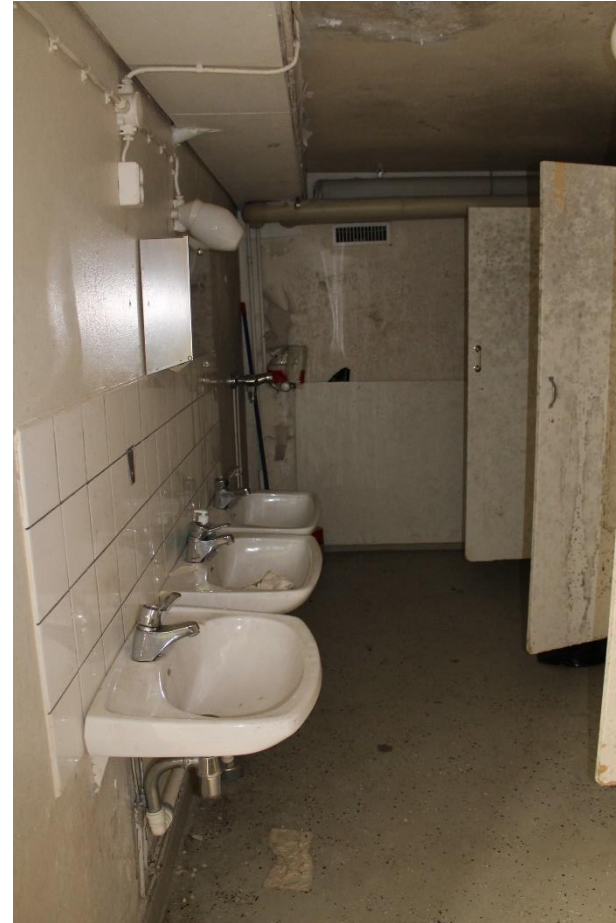
Kuva 262 Poikien saniteettitilat. Lattia on mosaiikkibetonia.
