# Tuusniemen vanhan kansakoulun rakennushistoriallinen selvitys

RAPORTTI

Tuusniemen kunta

8.9.2025

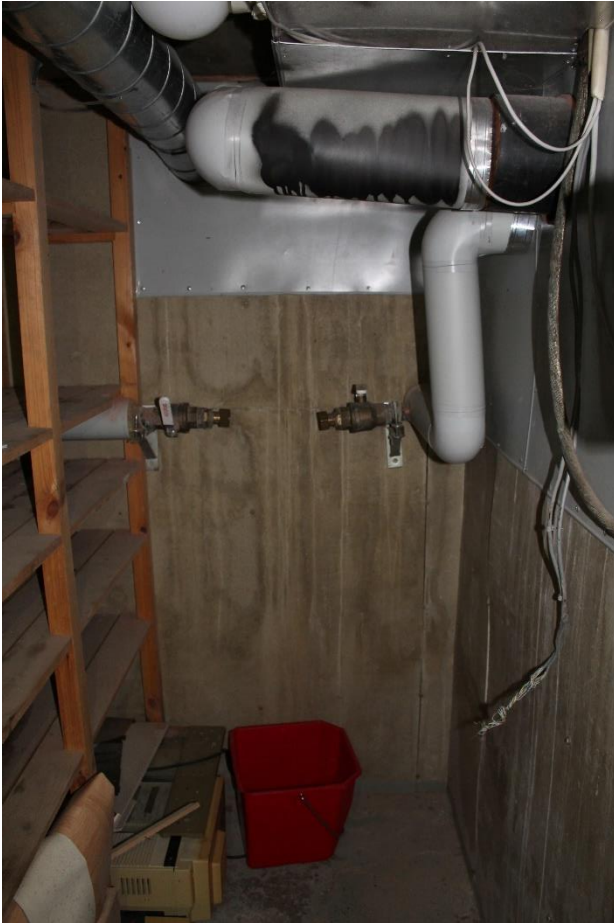
Kuva 290 Vesijohtojen sulkuventtiilejä kellarissa.
